**Program Prac Konserwatorskich i Restauratorskich
z badaniami konserwatorskimi
ścian wewnętrznych kościoła pw. św. Wawrzyńca w Luzinie**

Gdynia, kwiecień 2024r.

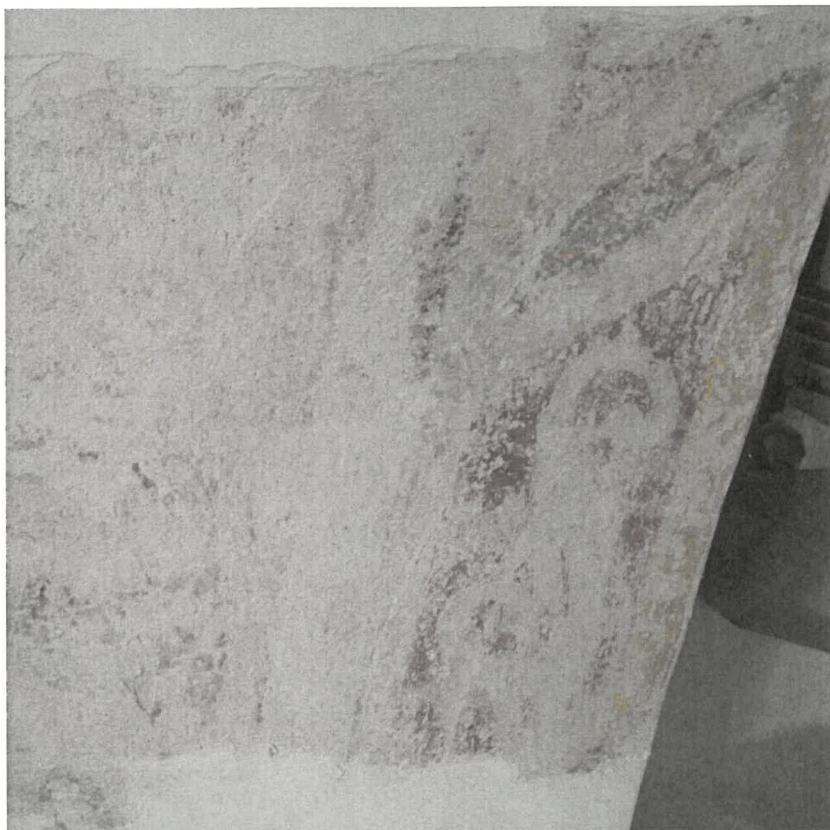
Powiększenie odkrywki z zachowanym fragmentem malowidła- źle zachowane z powodu wad technologicznych i dokładnego wyczyszczenia przed wykonaniem kolejnego malowania

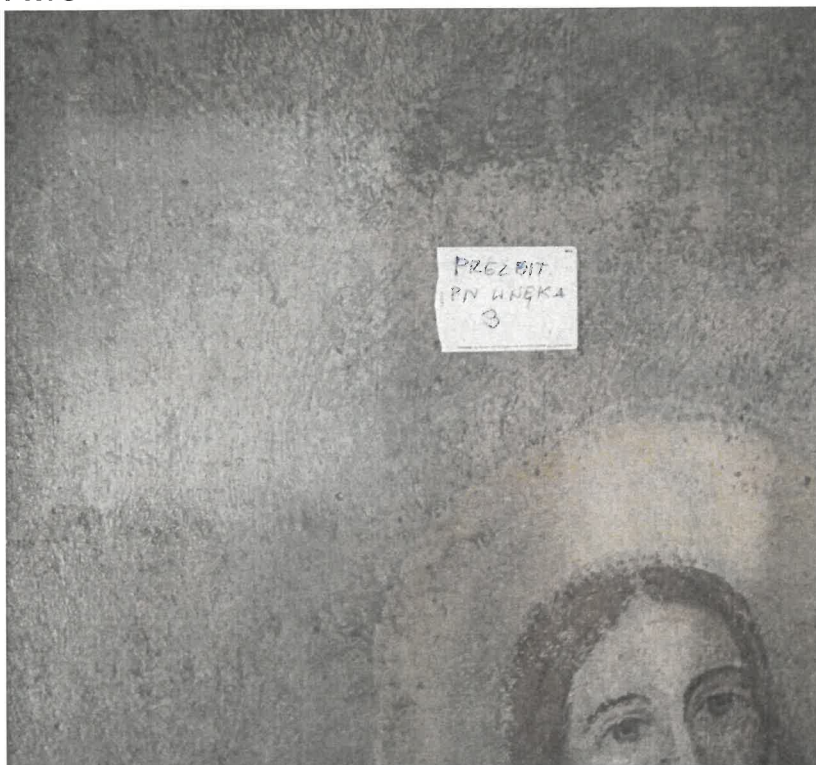
Prezbit.pn. wnęka 3- PWP3

Próba oczyszczania malowidła, widoczne mocne przetarcia i brak przemalowań, oryginalnie zatarty tynk

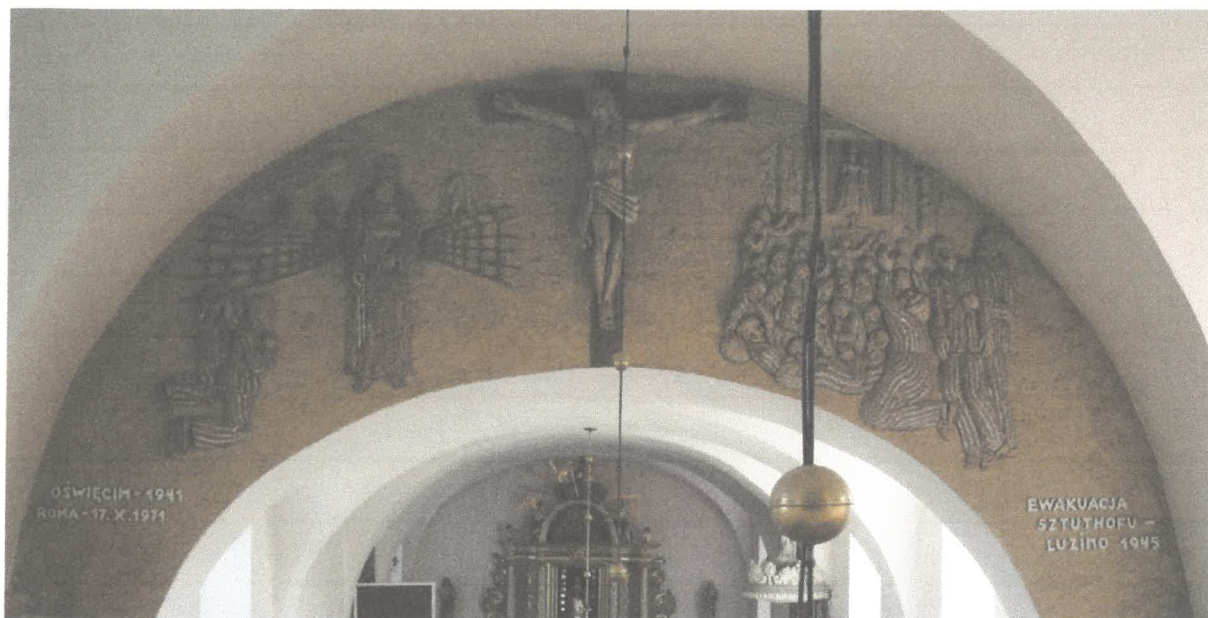
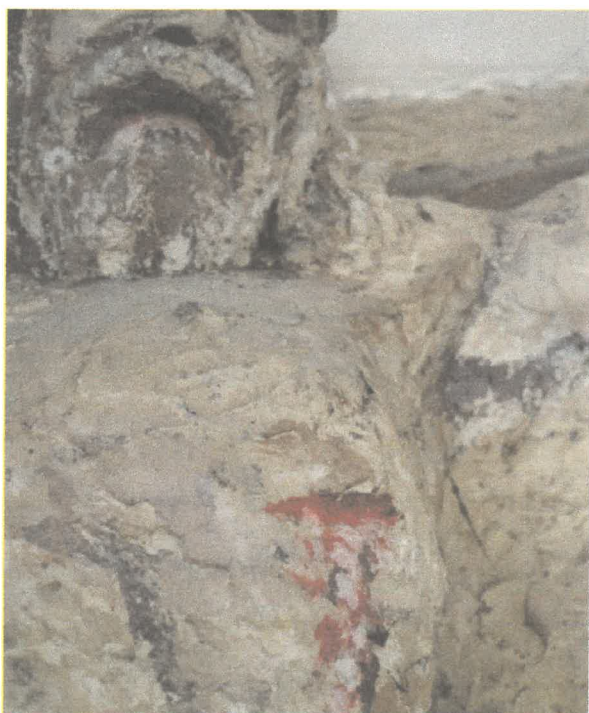
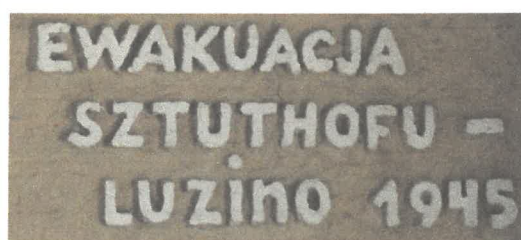
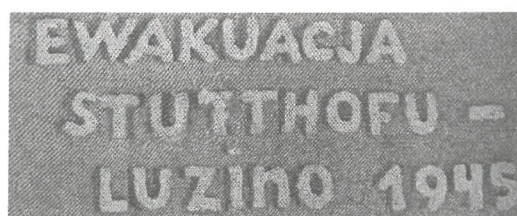
Została wykonana przez E. Szyftera w 1971r. z zaprawy cementowo-wapiennej. Płycina jest wykonana w sposób mocno fakturalny – z tego mn. powodu Głębokość płaskorzeźby wskazuje na istnienie zbrojenia – nie zanotowano jego uszkodzenia. W kilku miejscach płycina posiada pionowe pęknięcia. Na niedużych przestrzeniach jest odspojona od podłoża. Przy górnej krawędzi/ styku ze sklepieniem / bardzo niestarannie wykończona- tam też zbiera się brud i kurz. Zaprawa do wykonania rzeźby barwiona w masie na kolor ugrowy. Polichromia bardzo mocno osypuje się. Po lewej stronie w dolnej części znajduje się błędny napis: EWAKUACJA SZTUTHOFU- LUZINO 1945. W napisie spolszczona została nazwa obozu zagłady- prawidłowa nazwa obozu to obóz STUTTHOF w Sztutowie.

Fot. nr 13,14,15,16 Kościół św. Wawrzyńca w Luzinie. Ściana tęczowa z przedstawieniem upamiętniającym ewakuację obozu w Stutthofie. Widoczne zabrudzenia, łuszcząca się warstwa malarska i spękania wymagające podklejenia. Napis „Ewakuacja Stutthofu- Luzino 1945 „, z błędem. Rysunek nr 16 przedstawia propozycję zmiany napisu. Stan obiektu przed pracami , fot. Elżbieta Przebirowska, luty 2024r.

tynki przypodłogowe ulegną uszkodzeniom, a wtórne wneki po kaloryferach zostaną zamurwane. Konieczne będzie uzupełnienie brakujących zapraw. Prace posadzkarские wiązą się z usuwaniem betonowych i lastrykowych uzupełnień, demontażem historycznej posadzki oraz przemieszczaniem kruszywa znajdującego się pod powierzchnią podłogi. Są to prace brudne, powodujące powstawanie dużych ilości pyłu. Trudno będzie zabezpieczyć powierzchnie ścian przed jego osiadaniem, więc po zakończonych pracach najważniejsze byłoby pomalowanie kościoła, zwłaszcza, że obecne wymalowania mają charakter współczesny i w dużym stopniu mają niewłaściwe technologicznie uzupełnienia / siatki wzmacniające, gładzie i tynki gipsowe/. Wykonanie prac przy malowaniu kościoła będzie za sobą pociągać usunięcie nieestetycznych wstawek, przywrócenie właściwej formy i stanu zachowania powierzchni ścian /wzmocnienie strukturalne, scalenie kolorystyczne/. Ważne dla obiektu jest, aby w miarę możliwości na ścianach pojawiła się historyczna kolorystyka. Nie jesteśmy w stanie ustalić kolorystyki pierwotnej, ani wcześniejszej niż ta z okresu po I wojnie światowej/ z l. ok. 1924r./, ponieważ wtedy nastąpiła rozległa wymiana tynków. Również ta istniejąca najstarsza była w wykonanych odkrywkach zachowana w złym stanie. Uściślenie kolorystyki wewnętrznej obiektu powinno zostać wykonane po wyczyszczeniu większych obszarów ścian – może znajdą się lepiej zachowane fragmenty malatury. Wykonane na ich podstawie próby kolorystyczne powinny zostać przedstawione inspektorowi WUOZ do zatwierdzenia. Zachować fragment odsłoniętego malowidła znajdującego się na sklepieniu prezbiterium i gurtach w formie świadka i zabezpieczyć go. Należy przeprowadzić korektę oczywistego błędu pisarskiego dotyczącej nazwy obozu w napisie znajdującym się na płycinie ściany tęczowej .

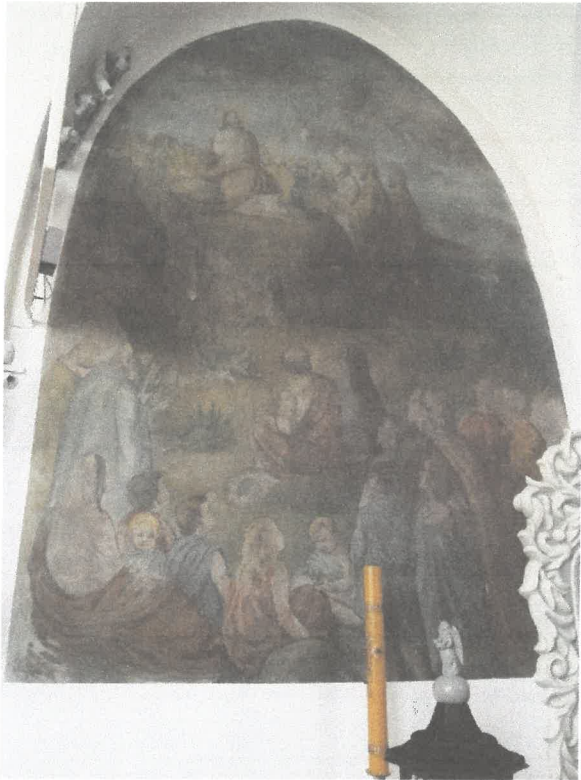
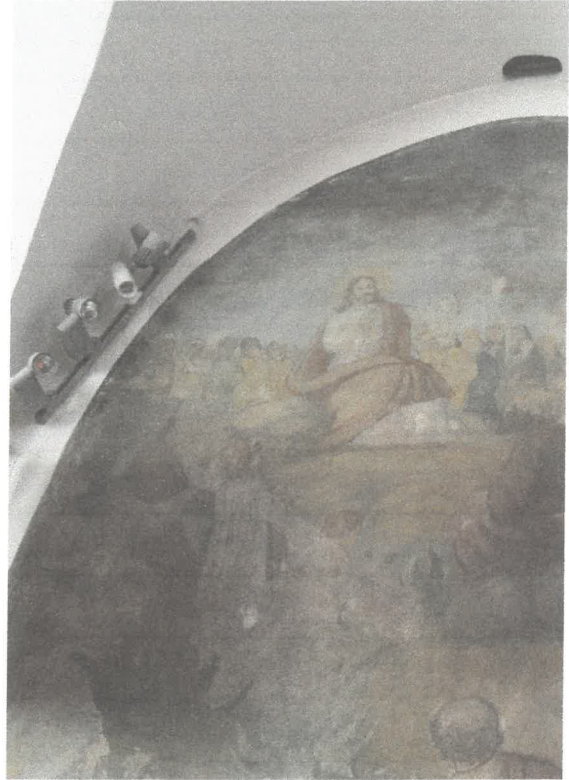
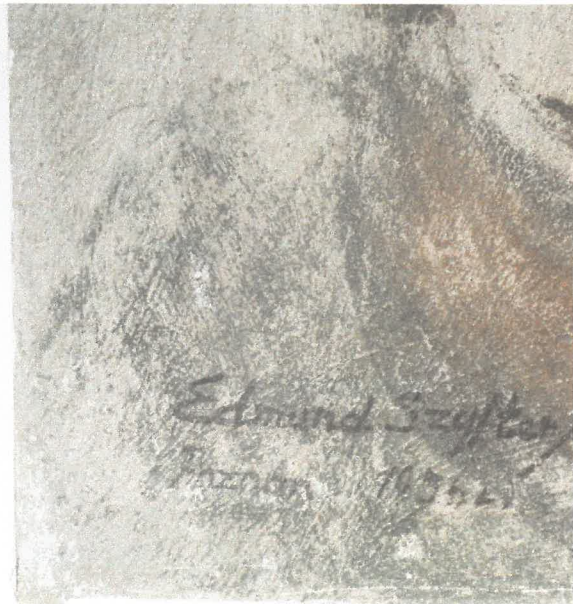
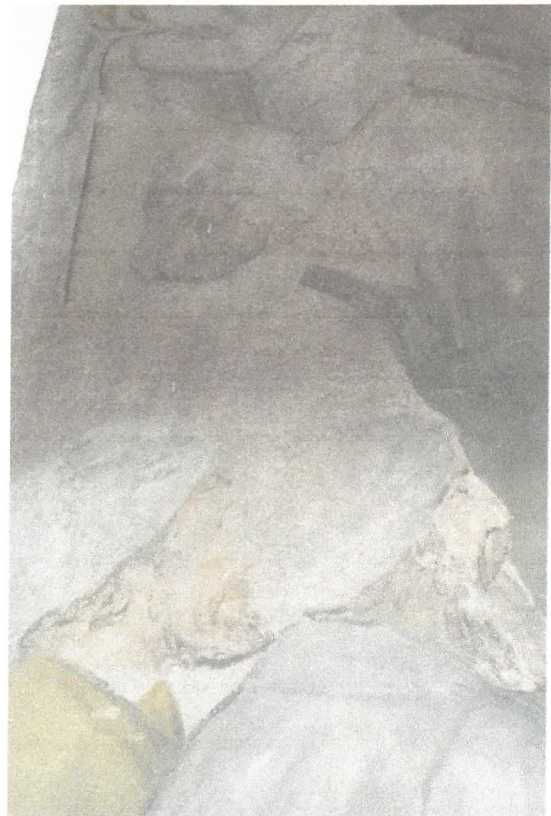
Tylko dwa malowidła z l. 50-tych XX w. istniejących czterech zachowały się do czasów współczesnych. Malowidła są brudne, mocno przetarte. Mają dość znaczne ubytki warstwy malarskiej. Przy krawędziach zostały przysłonięte współczesną wyrównującą zaprawą gipsową. W wielu miejscach warstwa malarska przy krawędziach została oderwana przez taśmę zabezpieczającą. Malowidła nie były przemalowane. Pod nimi na całej ich powierzchni znajdują się zacierane tynki z ok. 1950r.

Fot. nr 17,18,19,20 Kościół św. Wawrzyńca w Luzinie. Malowidło na pn ścianie prezbiterium z przedstawieniem „Kazania na Górze”. Widoczne zabrudzenia, przetarcia warstwy malarskiej, uszkodzenia mechaniczne Stan obiektu przed pracami , fot. Elżbieta Przebirowska, luty 2024r.

7. Uzupełnienie drobnych ubytków tynkarskich na powierzchni malowidła zaprawą mineralną- wapienną z kruszywem dobranym granulacja do zaprawy historycznej

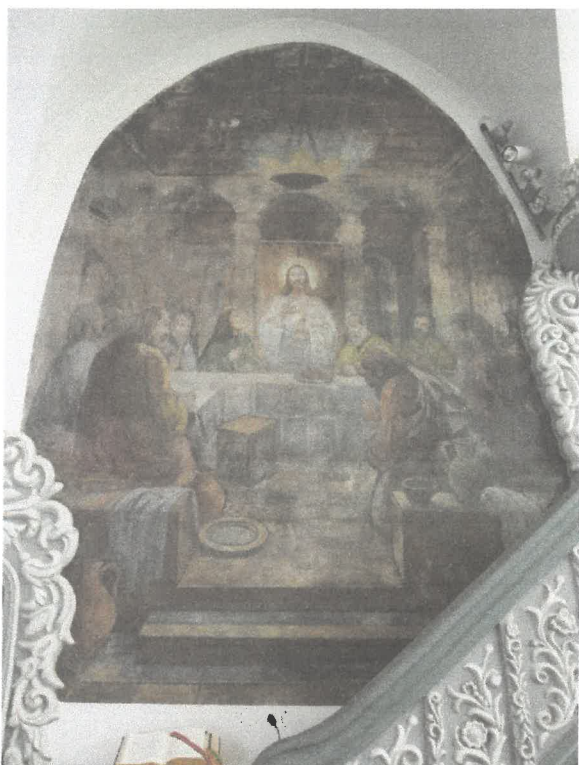
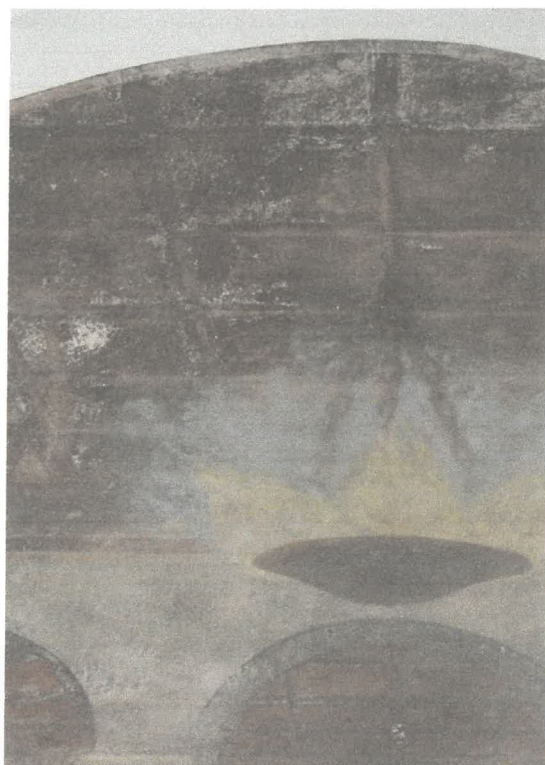
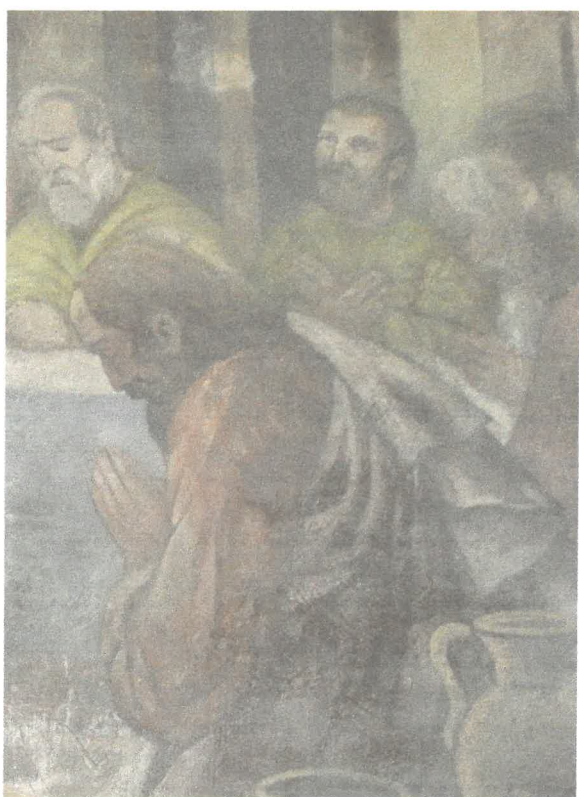
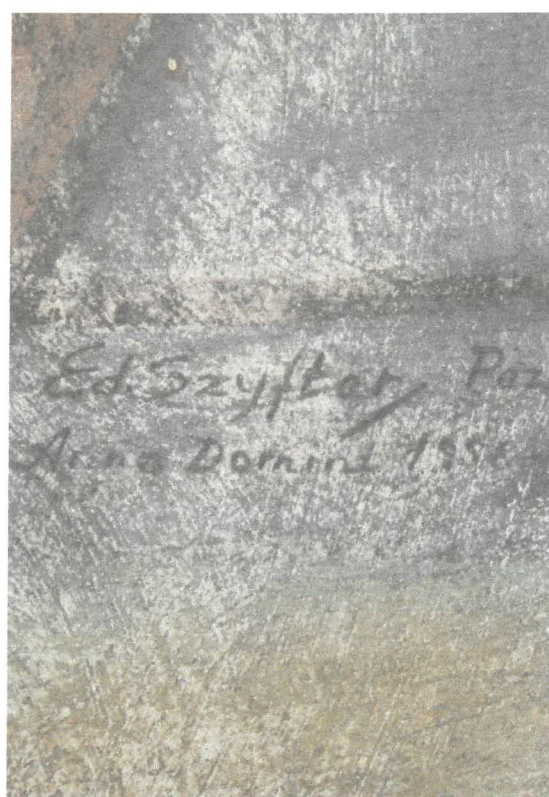
Fot. nr 21,22,23,24 Kościół św. Wawrzyńca w Luzinie. Malowidło na pd ścianie prezbiterium z przedstawieniem „Ostatniej Wieczerzy”. Widoczne zabrudzenia, przetarcia warstwy malarskiej, uszkodzenia mechaniczne. Stan obiektu przed pracami , fot. Elżbieta Przebirowska, luty 2024r..

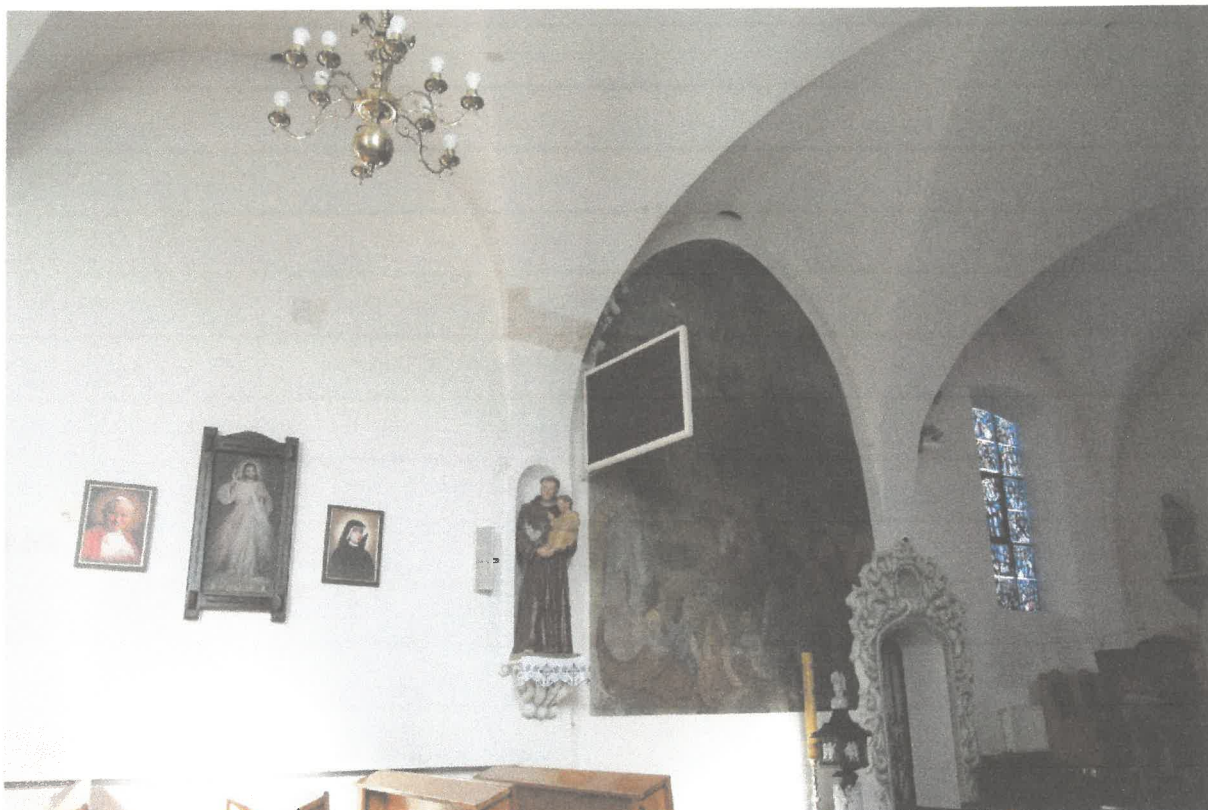
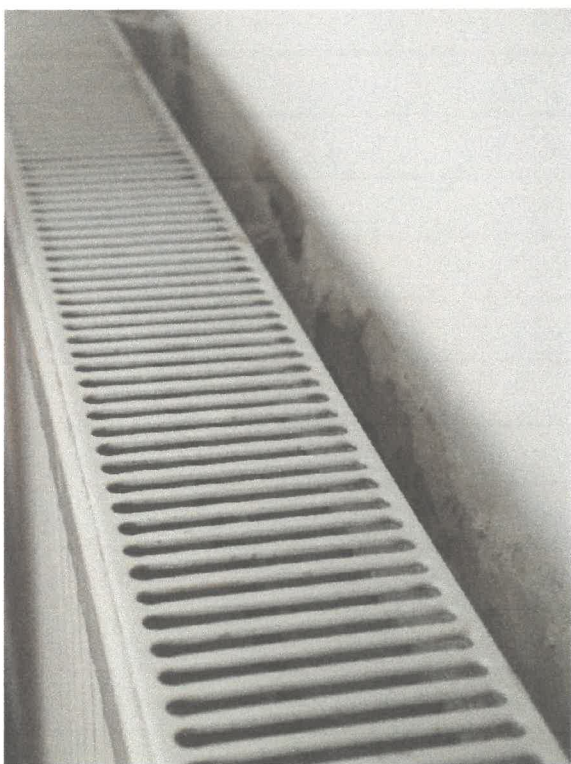
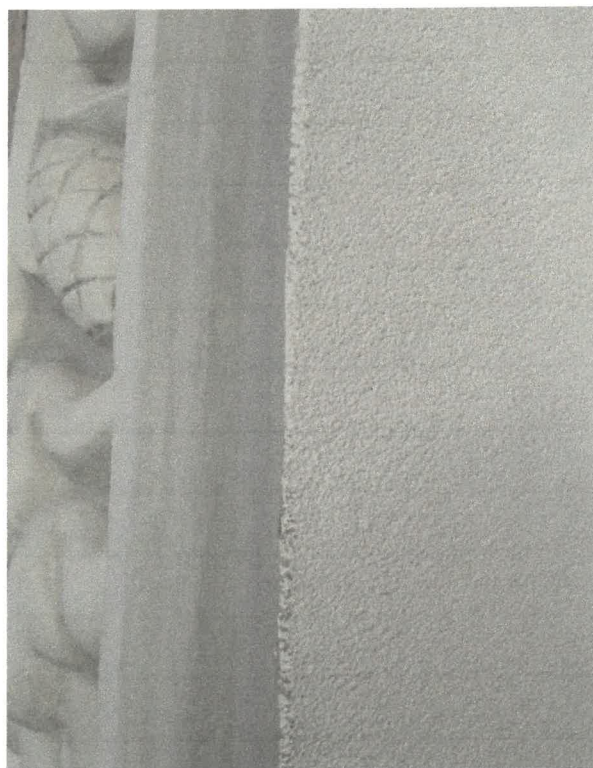
Fot. nr 27,28,29 Kościół św. Wawrzyńca w Luzinie. Prezbiterium kościoła. Ściany i sklepienie w trakcie robienia odkrywek. Wnęka za kaloryferem oraz akrylowy tynk w odrzwiach Stan obiektu przed pracami , fot. Elżbieta Przebirowska, luty 2024r.

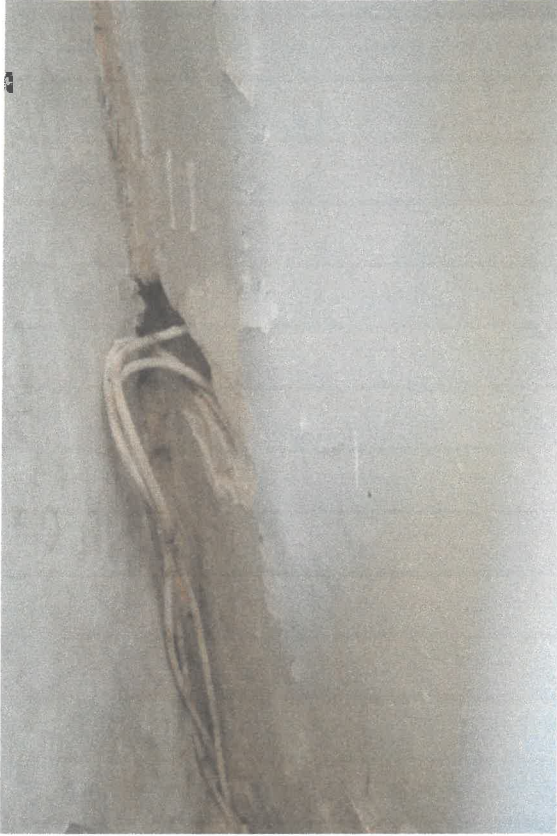
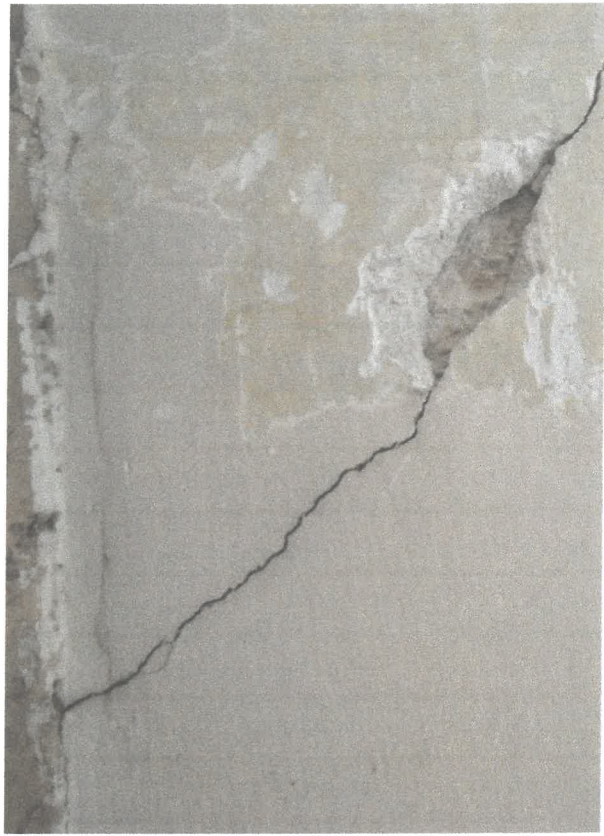
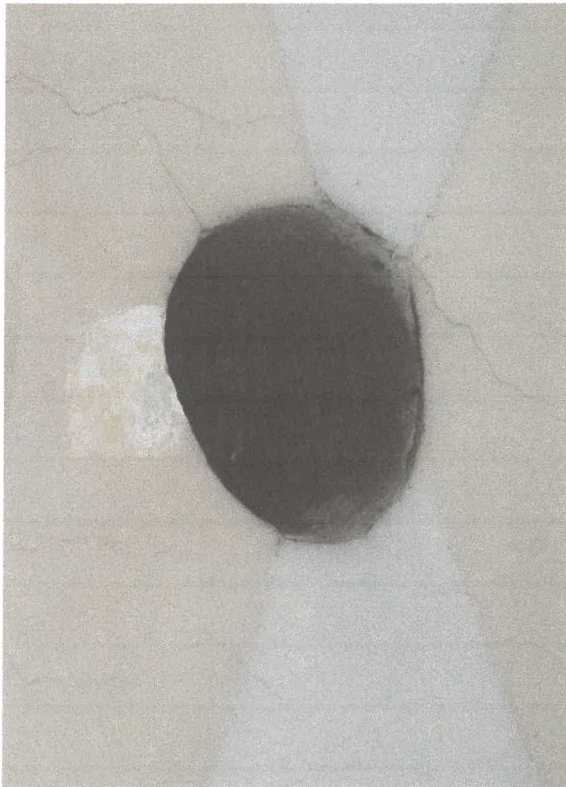
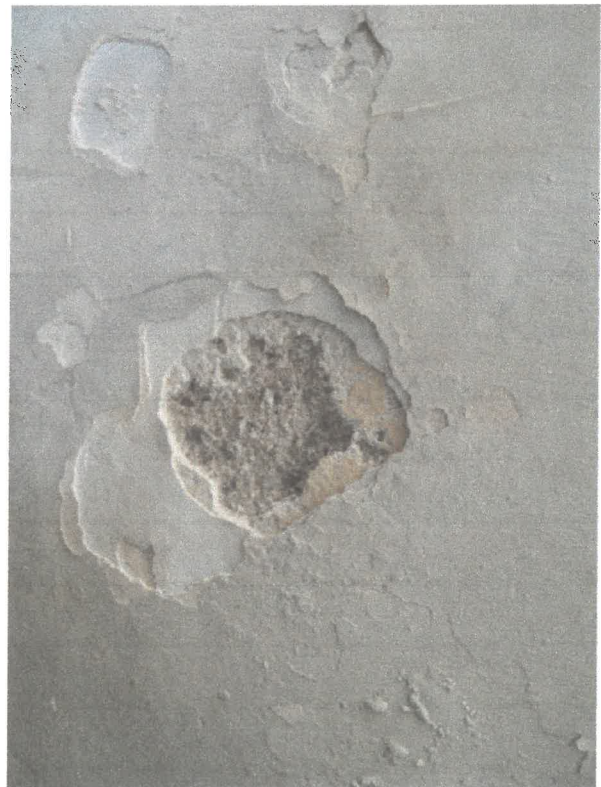
Duża część zniszczeń w obiekcie jest spowodowana niewłaściwymi działaniami człowieka w trakcie przeprowadzania kolejnych remontów- zwłaszcza zbyt mocnym uszczelnieniem obiektu poprzez niewłaściwe warstwy tynkarskie/ mocna zaprawa cementowa, tynki akrylowe, lamperia z farby olejnej/. Niefachowe naprawy i przeróbki- zastosowanie znacznej ilości cementu oraz gipsu w tynkach doprowadziła do zawilgocenia murów obiektu. Spowodowało ono rozrost grzybów i glonów - w dużym stopniu zainfekowanych poprzez użycie słabej jakości materiałów – zwłaszcza kiepskiej jakości piasku i zbyt dużej ilości cementu w zaprawie.

Tynki pochodzące z l. 20-tych w górnych partiach ścian w dość dobrym stanie. Nie są odspojone od podłoża. Tynki sklepienia posiadają drobne spękania charakterystyczne do ich pracy. Są one uwidocznione z powodu nadmiernego wygładzenia powierzchni tynków poprzez małoelastyczne, późniejsze warstwy zacierek/ najczęściej gipsowe/ nakładane w celu wyrównania ścian przed malowaniem. Wyprawy w dolnych partiach, zwłaszcza w okolicach wnęk kaloryferowych są mocno zniszczone, w wielu miejscach zawilgocone, na dużych przestrzeniach odspojone od podłoża. Brak izolacji poziomej oraz penetracja wody z zewnątrz poprzez źle zamurwane stare otwory w murach/ po historycznych wejściach oraz zmianach wielkości kaplicy/ powoduje ich dość silne zawilgocenie. W wielu dolnych partiach tynki uległy dużej destrukcji – wysypują się spod szczelnych warstw zewnętrznych, które powodują pogłębianie procesów destrukcyjnych. W wielu miejscach znajdują się uzupełnienia tynkarskie wykonane z zapraw cementowych i cementowo-wapiennych powodujących wysolenia.

Fot. nr 34,35,36,37 Kościół św. Wawrzyńca w Luzinie. Nawa kościoła. Różne rodzaje uszkodzeń tynków. Stan obiektu przed pracami , fot. Elżbieta Przebirowska, luty 2024r..

9. Uzupełnienie drobnych pęknięć /rys skurczowych/ w tynkach z pędzla gruntem o konsystencji pasty z wypełniaczami -Optosan RissGrunt f. Optolith lub równoważnym

10. Uzupełnienie ubytków w tynkach zaprawą wapienną z trassem np. Optosan TrassFeinputz f. Optolith lub inną równoważną o średniej granulacji- konieczne wykonanie prób na tynkowanie- powierzchnia tynku powinna być zatarta. W przypadku konieczności uzupełniania większej powierzchni na sklepieniu proponuje się wykorzystanie lekkiego tynku TrassPutz f. Optolith lub równoważnego

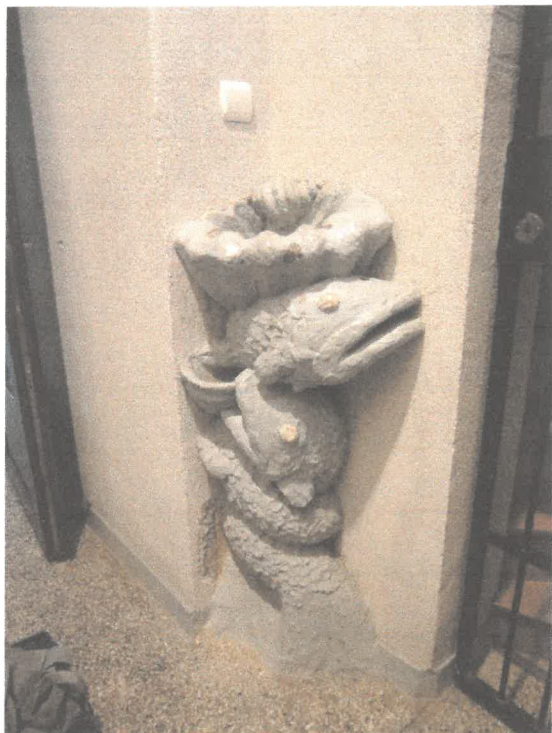
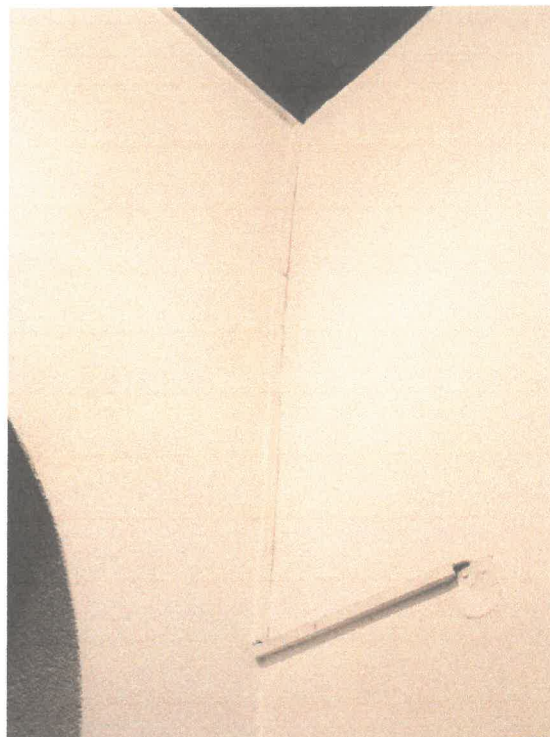
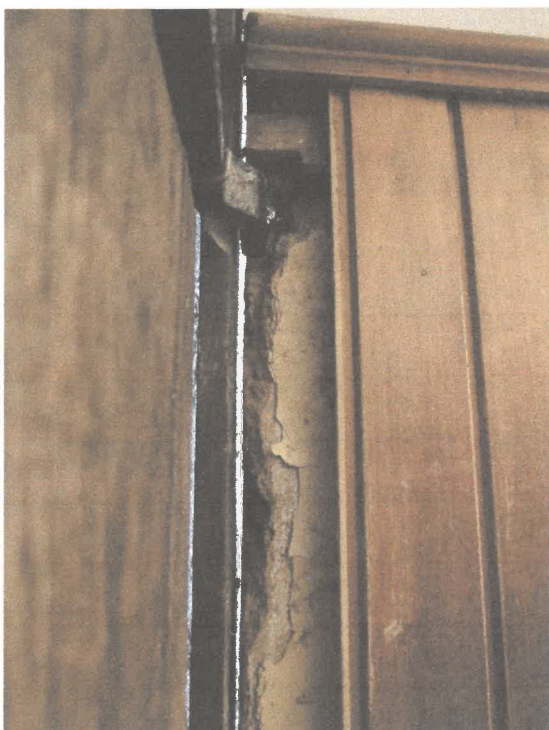
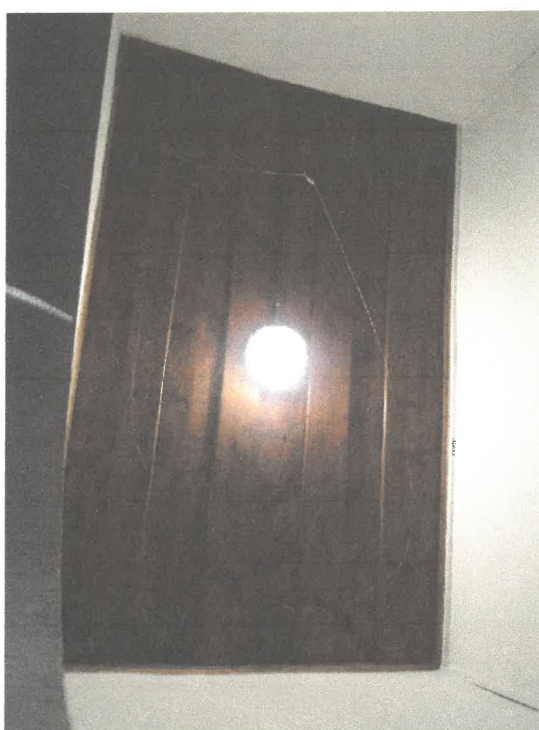
Fot. nr 41,42,43,44 Kościół św. Wawrzyńca w Luzinie. Kruchta podwieżowa. Znajdujący się w pomieszczeniu drewniany strop deskowy i boazeria. Kabel elektryczny w korytku do schowania pod tynk. Dwie olbrzymie, niezbyt udane artystycznie kropicelnice przytłaczają w malutkim pomieszczeniu. Stan obiektu przed pracami, fot. Elżbieta Przebirowska, luty 2024r.
