**Program Prac Konserwatorskich i Restauratorskich
z badaniami konserwatorskimi
ścian wewnętrznych kościoła pw. św. Wawrzyńca w Luzinie**

Gdynia, kwiecień 2024r.

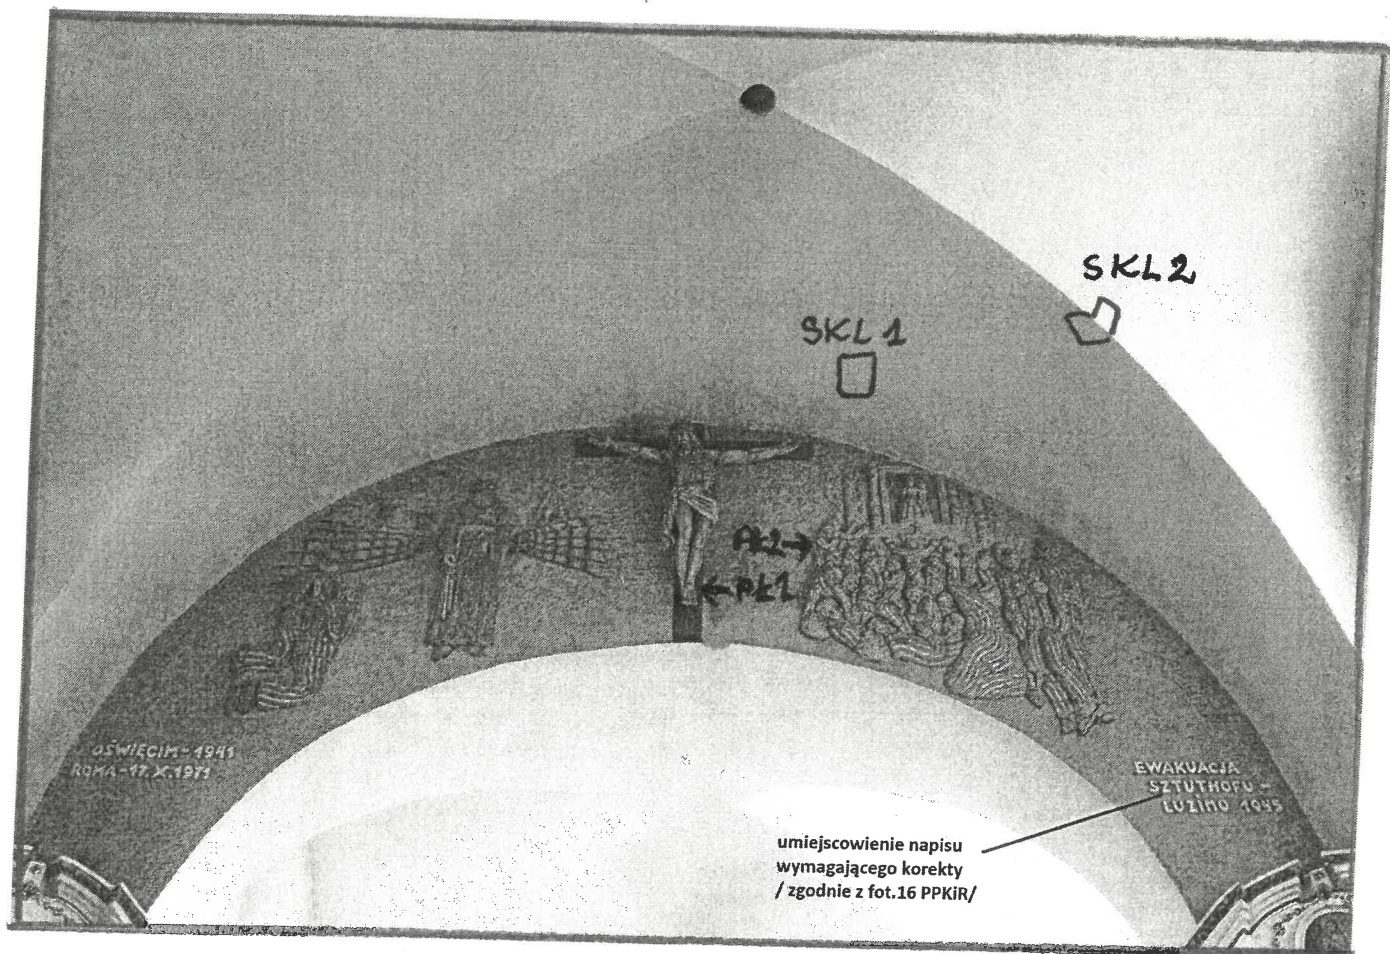
Rys. nr 4 Lokalizacja odkrywek wykonanych we wnętrzu kościoła parafialnego w Luzinie –ściana tęczowa od strony nawy kościoła.

Płyctina upamiętniająca ewakuację obozu Stutthof w Luzinie w 1945.

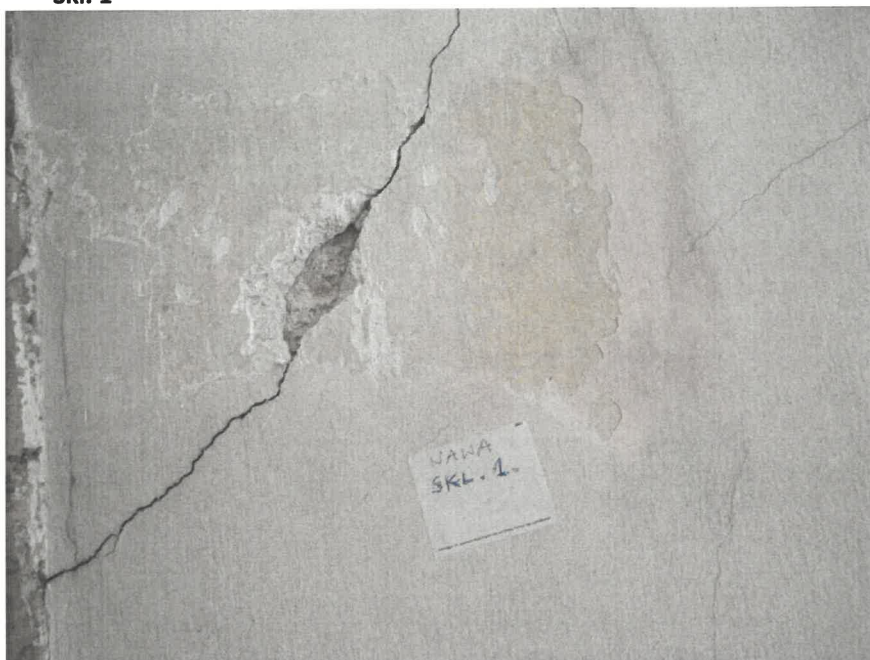
Skl.1

1. Beżowo- różowy
2. Biała zacierka z gipsem
3. Żółty ciepły
4. Zielony laserunek
5. Zacierka z zaprawy
6. Cienka warstwa z jasną szarością
7. Tynk wapienny
8. Tynk wapienny- starszy

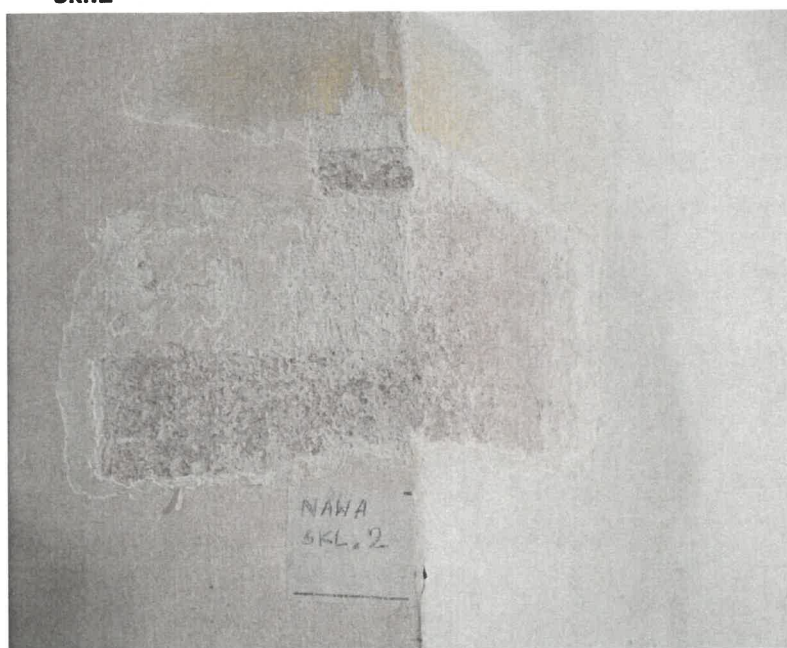
Skl.2

1. Beżowo- różowa
2. Biała zacierka gips.
3. Żółty ciepły
4. Zielony film
5. Zacierka z zapr. wap.
6. Szary jasny
7. Brudny róż
8. Ceglany- pas
9. Tynk wapienny

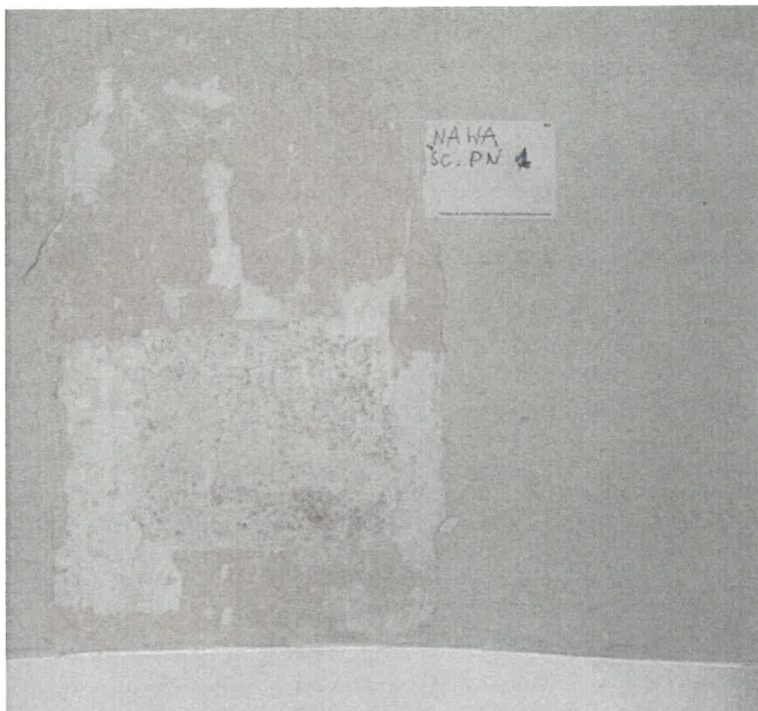
NŚP. 1

1. Szarozielony
2. Biała zacierka gips- cekol
3. Zielony film
4. Żółty ciepły
5. Ugier szarawy ciemniejszy
6. Zacierka wap.
7. Szary
8. Jasny ugrowy róż
9. Zaprawa wap.

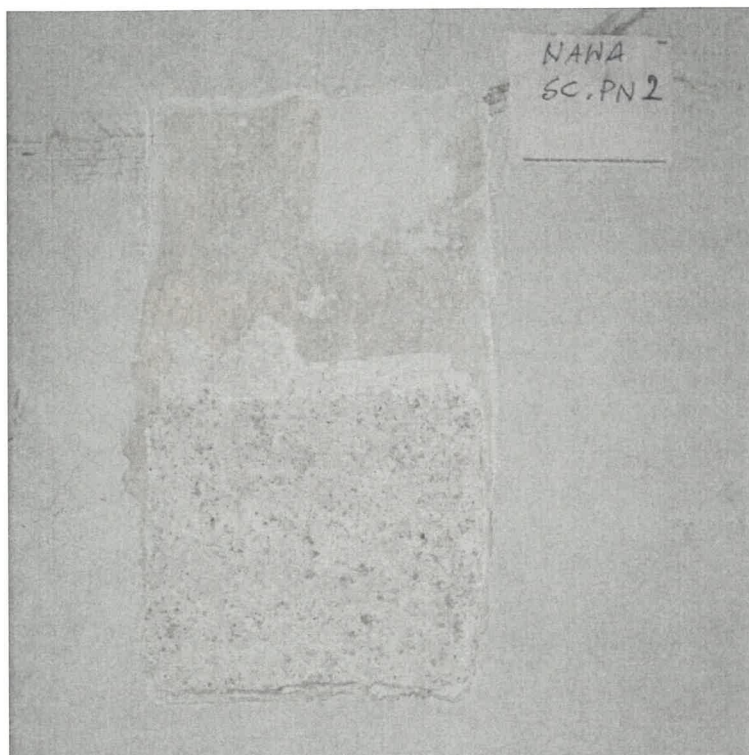
NŚP. 2

1. Jasnoszary- brudny
2. Zacierka gipsowa
3. Zielony film
4. Żółty chłodny
5. Ugrowa szarość ciemniejsza
6. Zacierka wap.
7. Jasny ugrowy róż
8. Zaprawa wap

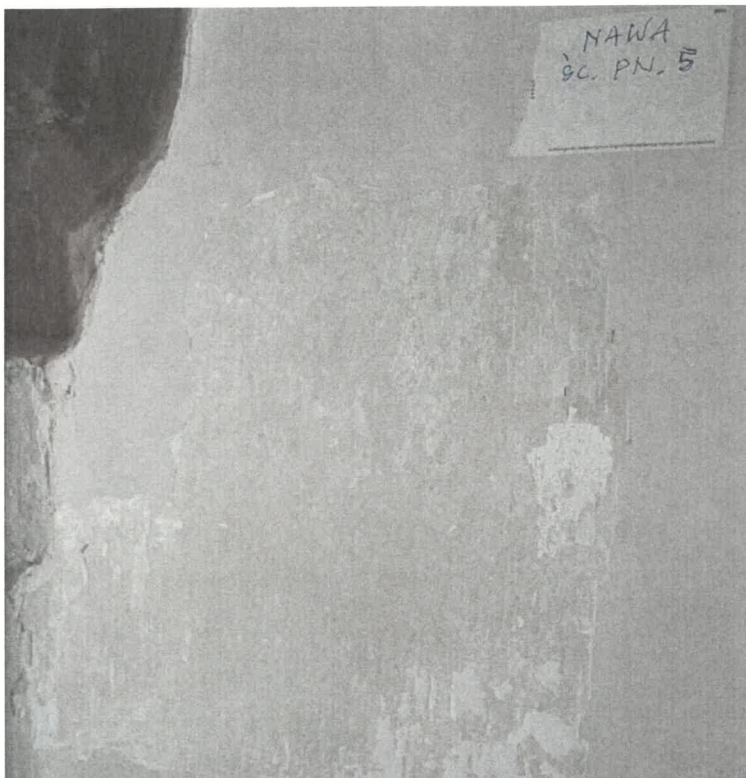
NŚP. 5

1. Szaro- zielony
2. Zacierka gipsowa- cekol
3. Żółty ciepły
4. Zielony film
5. Ugier ciepły
6. Ciepły szary
7. Tynk wapienny

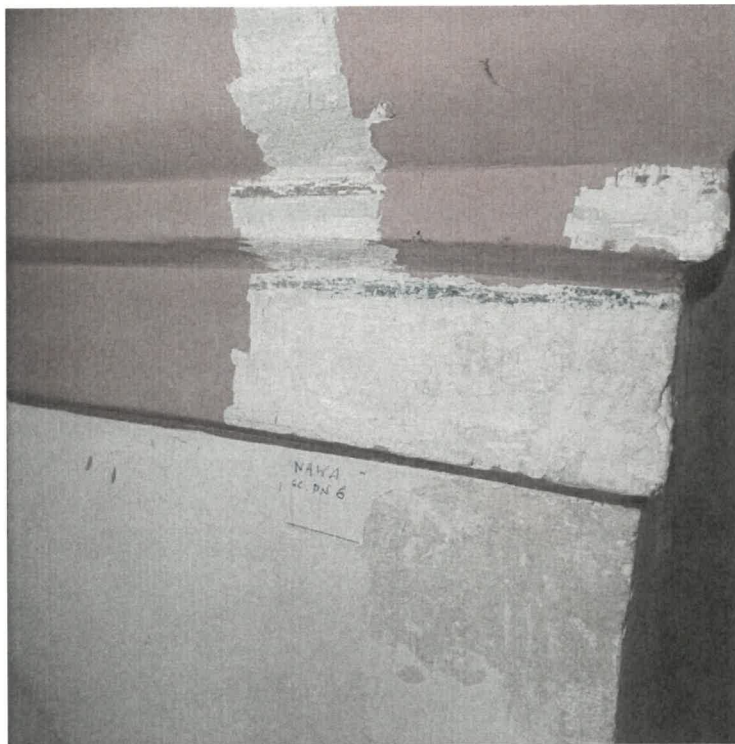
NaPn 6 – głowica ciągnięta

1. Bordowo- różowy
2. Zacierka gipsowa
3. Jasny szary
4. Zielonkaw o-szary- po całości
5. Zacierka wapienna
6. Jasnoszary - piaskowy
7. Róż szary
8. Tynk wapienny

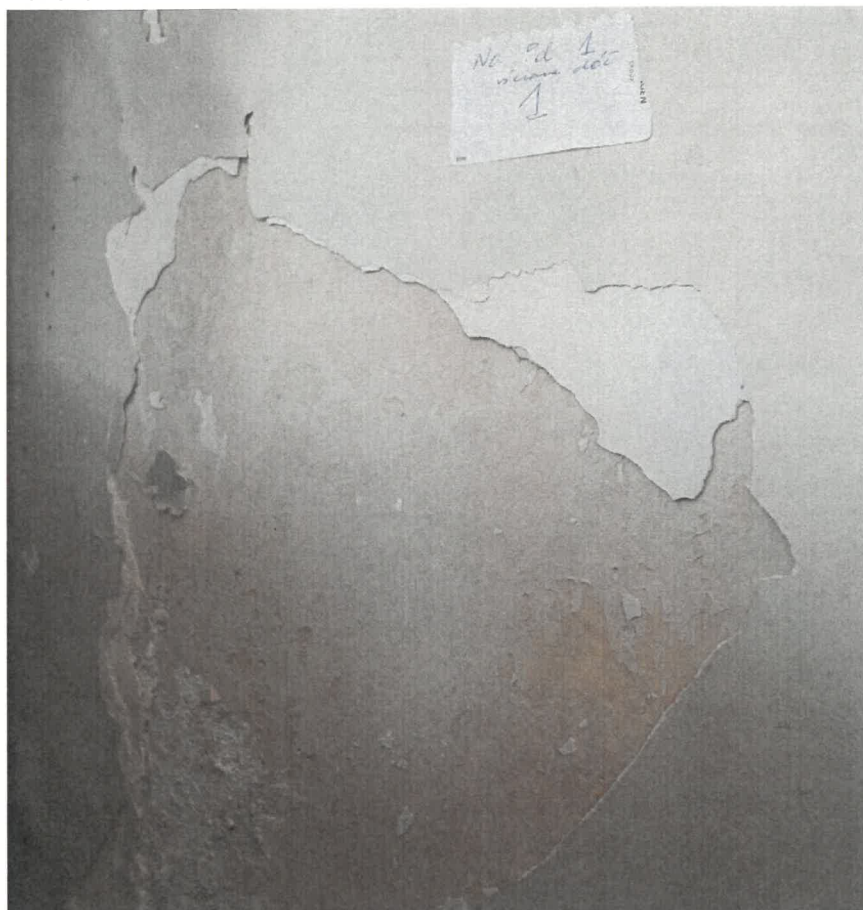
NŚPd.1 -ściana styk

1. Szarozielony
2. Zacierka gipsowa- cekol
3. Żółty chłodny
4. Zielony film
5. Ugier ciemniejszy
6. Zacierka wapienna
7. Szary
8. Ugier ciepły
9. Tynk wapienny - dużo łąt

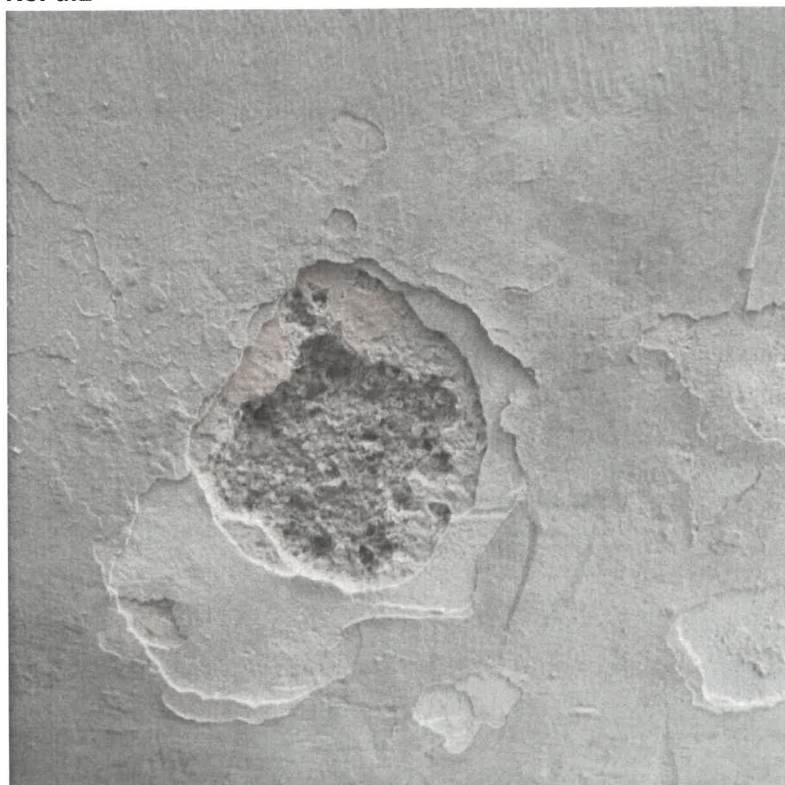
NŚPd.2

1. Szarozielony
2. Zacierka gipsowa- cekol
3. Żółty chłodny
4. Zielony film
5. Ciepły ugier ciemniejszy
6. Zacierka wapienna
7. Szary
8. Ugier ciepły
9. Tynk wapienny- widać grube uziarnienie tynku

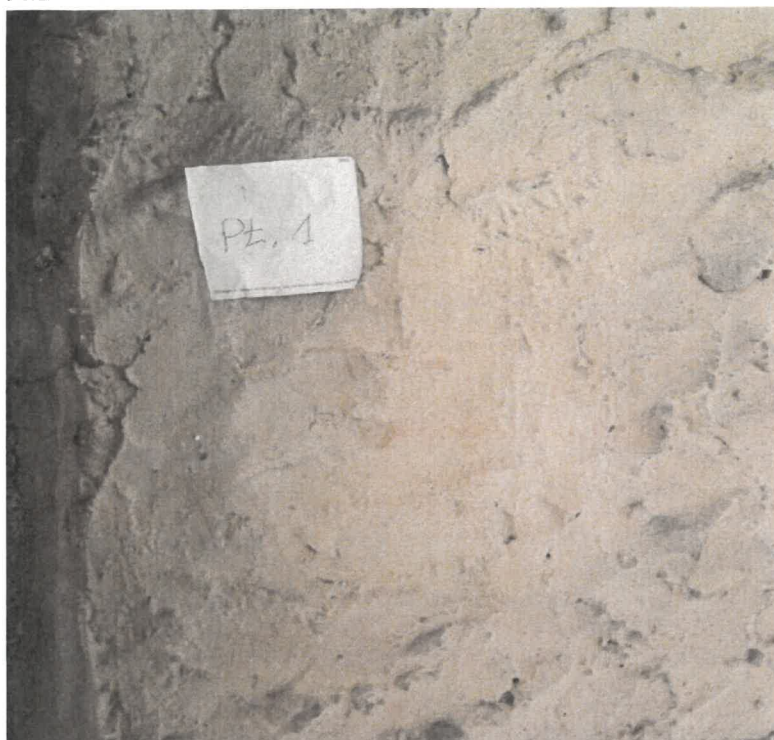
Pł. 1

1. Oryginalna warstwa monochromii tła/ugier/ i polichromii przedstawienia- czerwony, brązowy, szaroniebieski, czarny, biały
2. Zaprawa cementowo-wapienna barwiona w masie

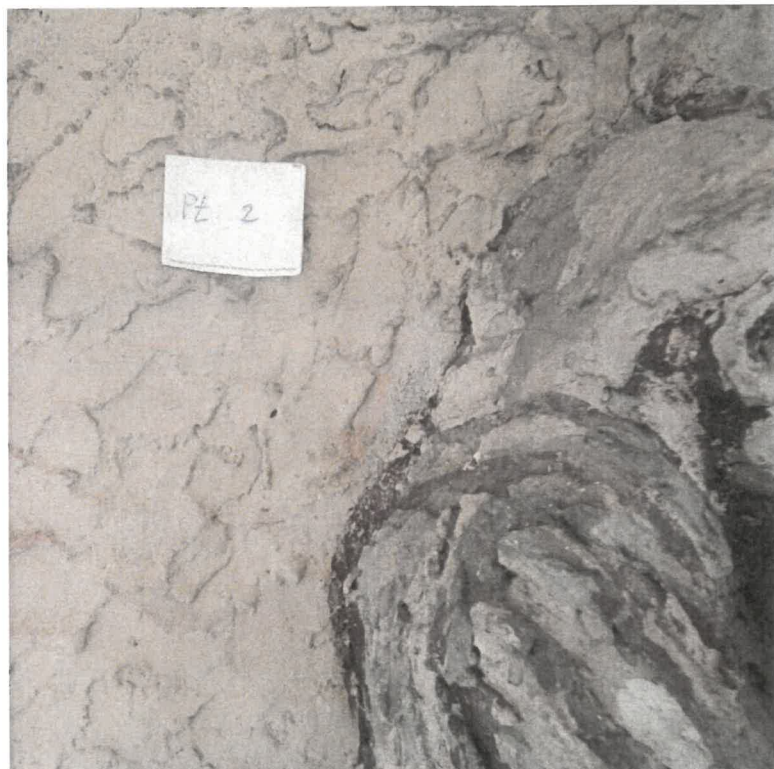
Pł. 2

1. Oryginalna warstwa monochromii tła/ugier/ i polichromii przedstawienia- czerwony, brązowy, szaroniebieski, czarny, biały
2. Zaprawa cementowo-wapienna barwiona w masie

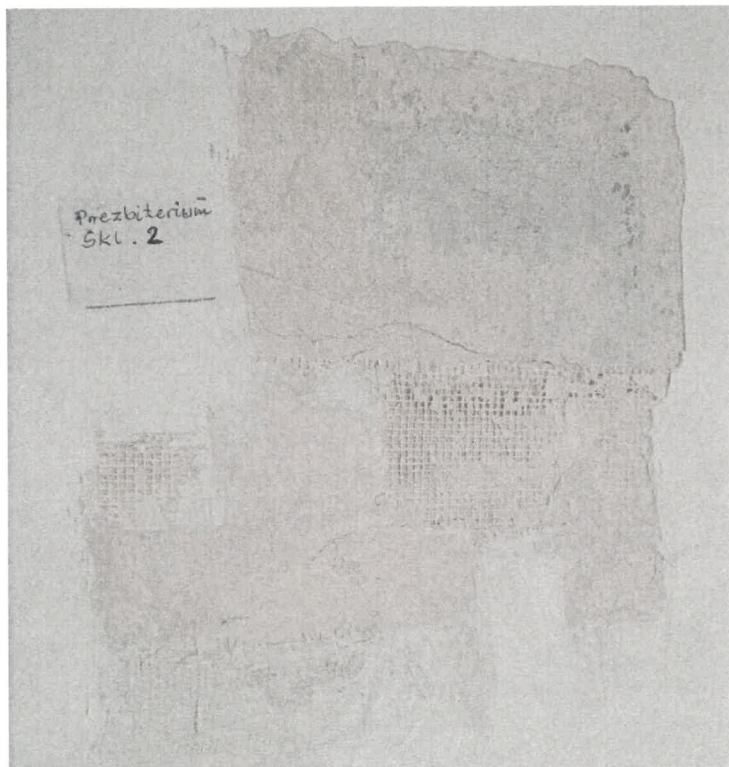
PSP 2

1. Biały stara - biel
2. Biela chłodniejszy
3. Siatka z warstwą zapr. gips
4. Szary film
5. Różowy
6. Żółty ciepły
7. Siatka z warstwą zaprawy gips.
8. Ciepły ugier
9. Jasny szary ugier
10. Szary
11. Tynk wapienny

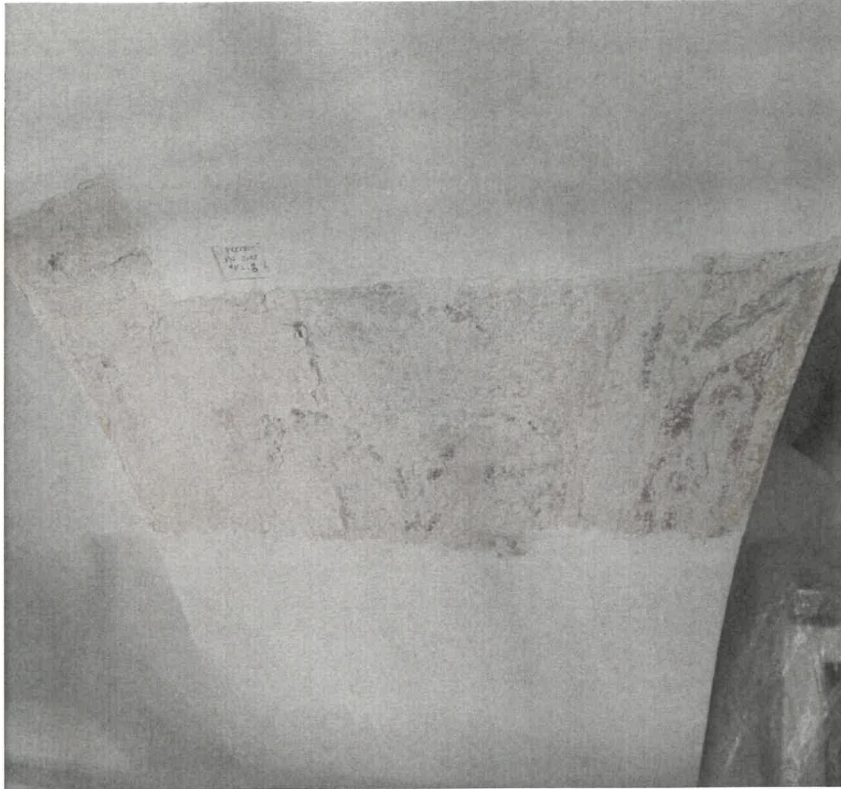
Prezb. gurt Pn skl.3 – PGP

1. Biała farba
2. Kremowa
3. Szarość
4. Ugier różowy
5. Żółta
6. Dekoracja malarska- błękit, żółty, różowy, szary, brąz
7. Zacierka wap. starsza część.
8. Jasnożółty
9. Szary
10. Tynk wap.

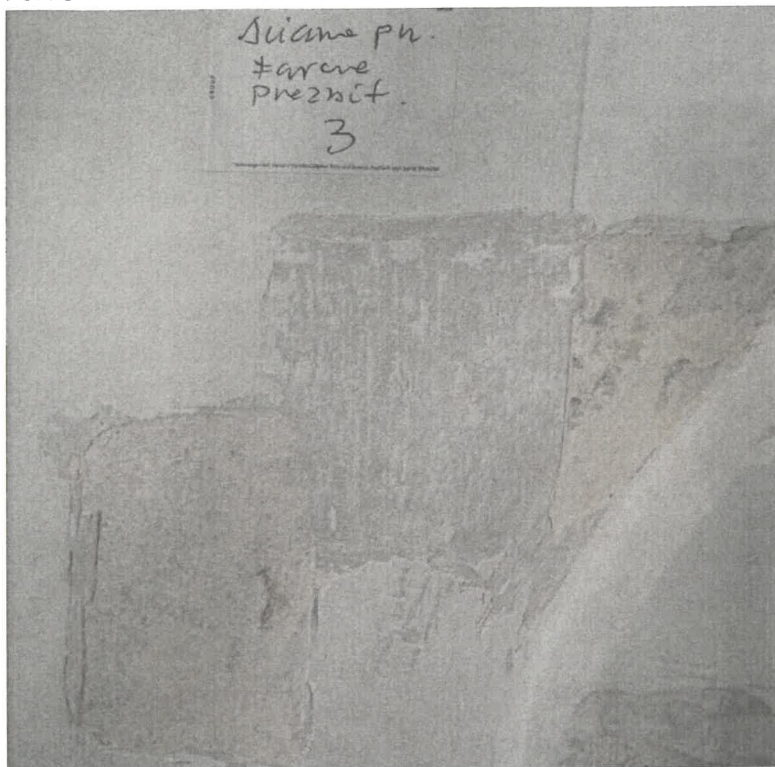
Prezb.pn tarcza 3 – PŚP.3

1. Biała / sto/
2. Kremowa
3. Szara
4. Ugier ciepły
5. Żółta ciepła
6. Jasno- szara
7. Tynk wap.

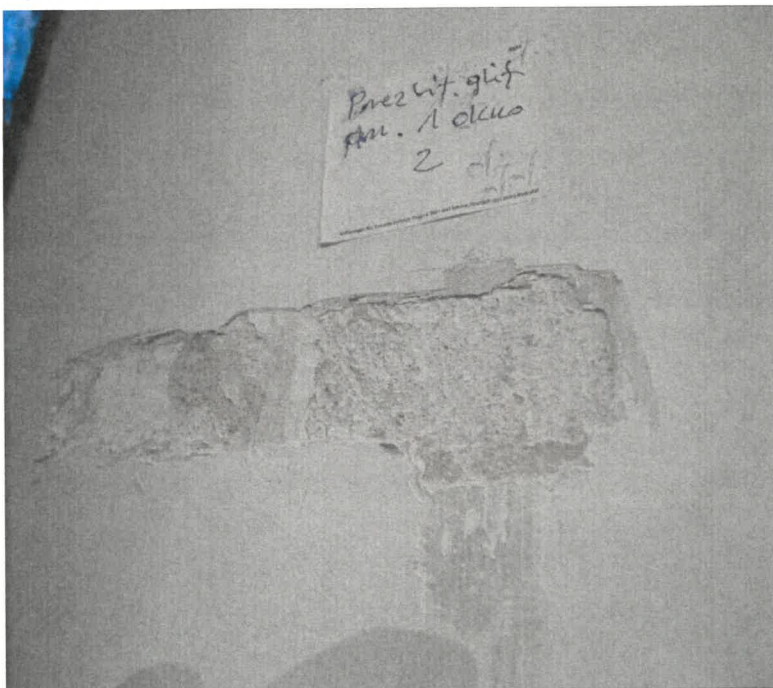
Prezbit. Glif pn.1/2 -PGL.P 2

1. Biała farba
2. Kremowa jasna szara
3. Biała szarość chłodna
4. Pobiała
5. Ciemnoszara zielonkawa
6. Żółta ciepła
7. Szaro- ugrowo- różowa
8. Tynk wap.

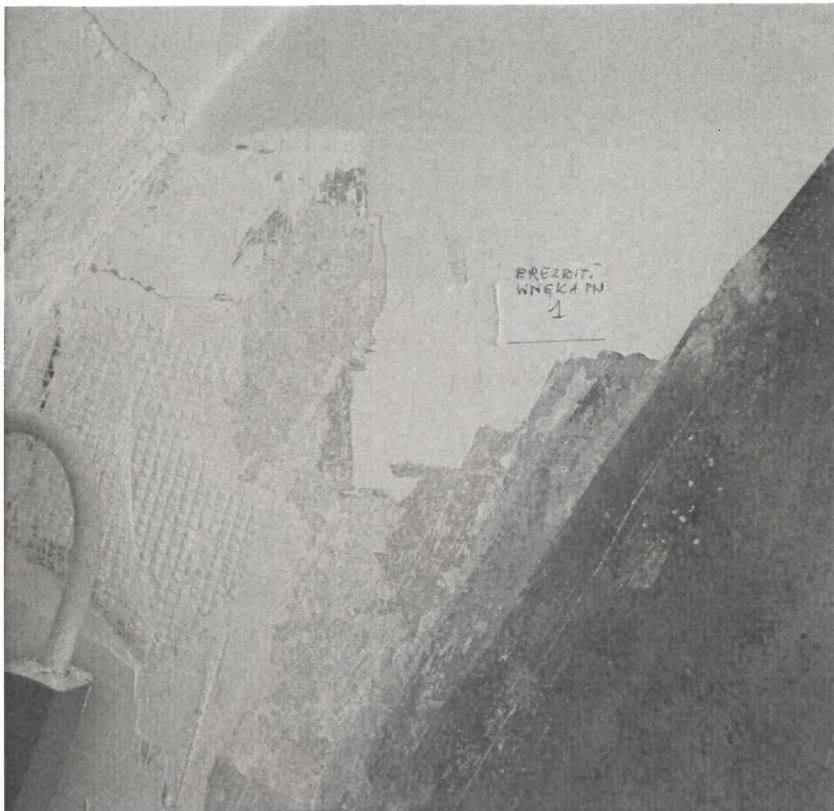
Prezbit.wnęka pn 1 – PWP 1

1. Biała stara biel / farba sto/
2. Biały chłodny
3. Zacierka gips
4. Szarość ciemna
5. Ugrowo-różowy
6. Siatka na cekolu
7. Żółty ciepły- w tej warstwie malowidło
8. Zielony film
9. jasny szary
10. Tynk wap.

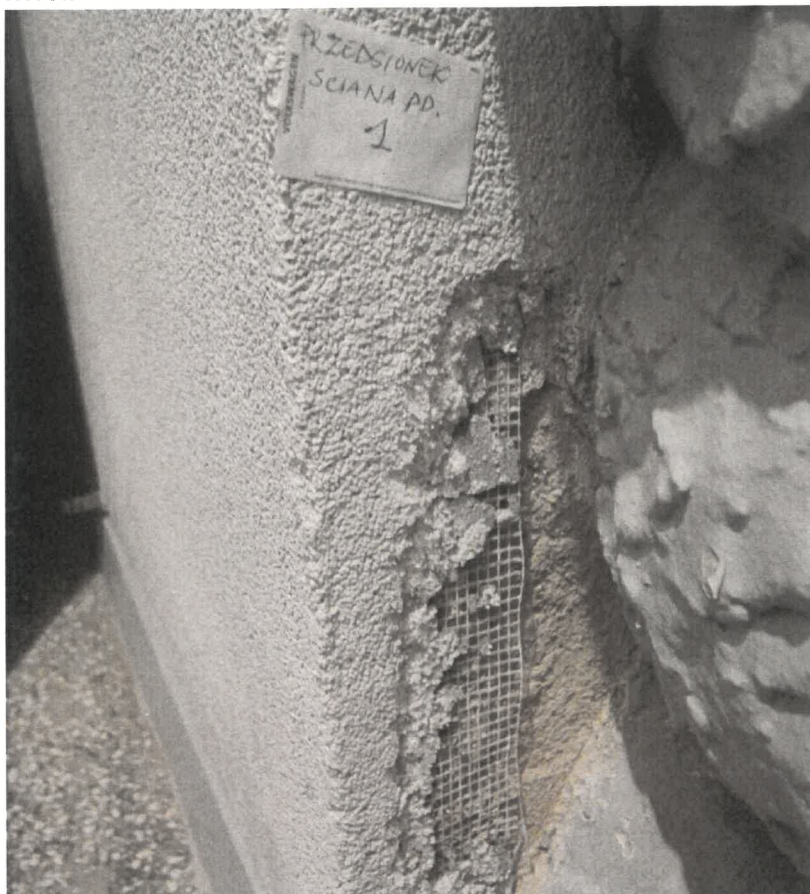
KWŚ.PD 1

1. Farba błyszcząca/alkid?/- przy drzwiach boazeria
2. Tynk akrylowy
3. Klej do płytek
4. Biała siatka z włókna szklanego
5. Tynk wap. drobny wtórny

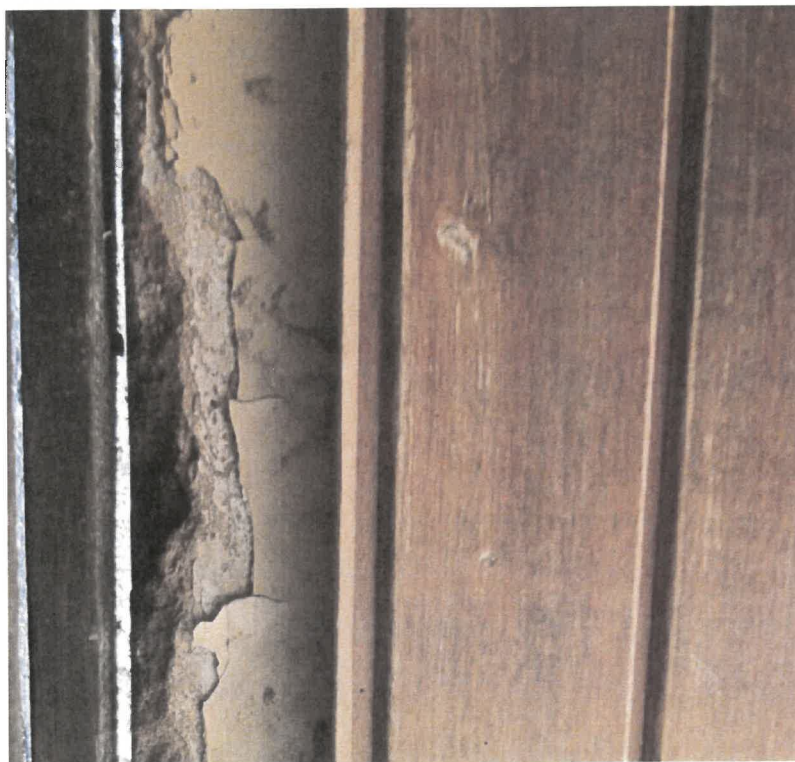
KWŚ.P 1

1. boazeria sosnowa
2. ugrowa farba olejna
3. zacierka gipsowa
4. pobiata farba jasnorożowa
5. tynk wapienny gruboziarnisty

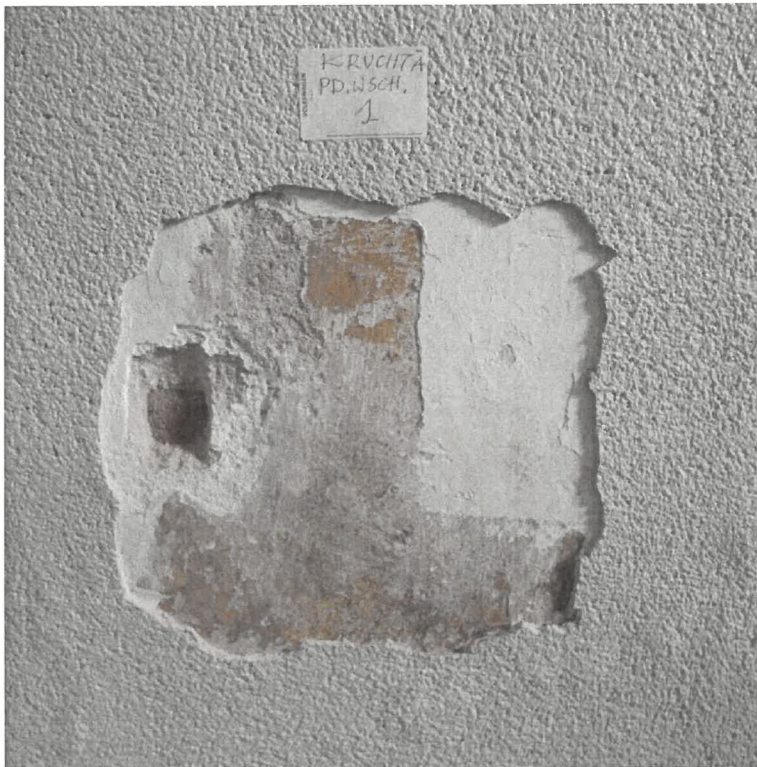
Kruchta boczna- KPW 1

1. Farba błyszcz. alkidowa - szarougrowa
2. Tynk akrylowy
3. Pobiały kremowe
4. Gips
5. Farba ciemnogrowa / kazeinowa lub olejna /
6. Pobiała naturalna
7. Ugier różowy
8. tynk wapienny gruboziarnisty

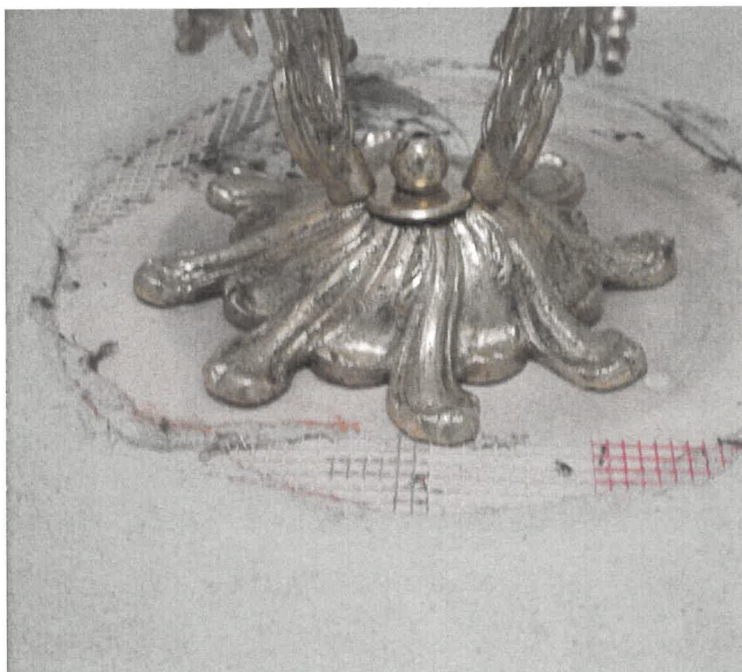
Kruchta boczna-kinkiet- KPW 2

odkrywka samoistna

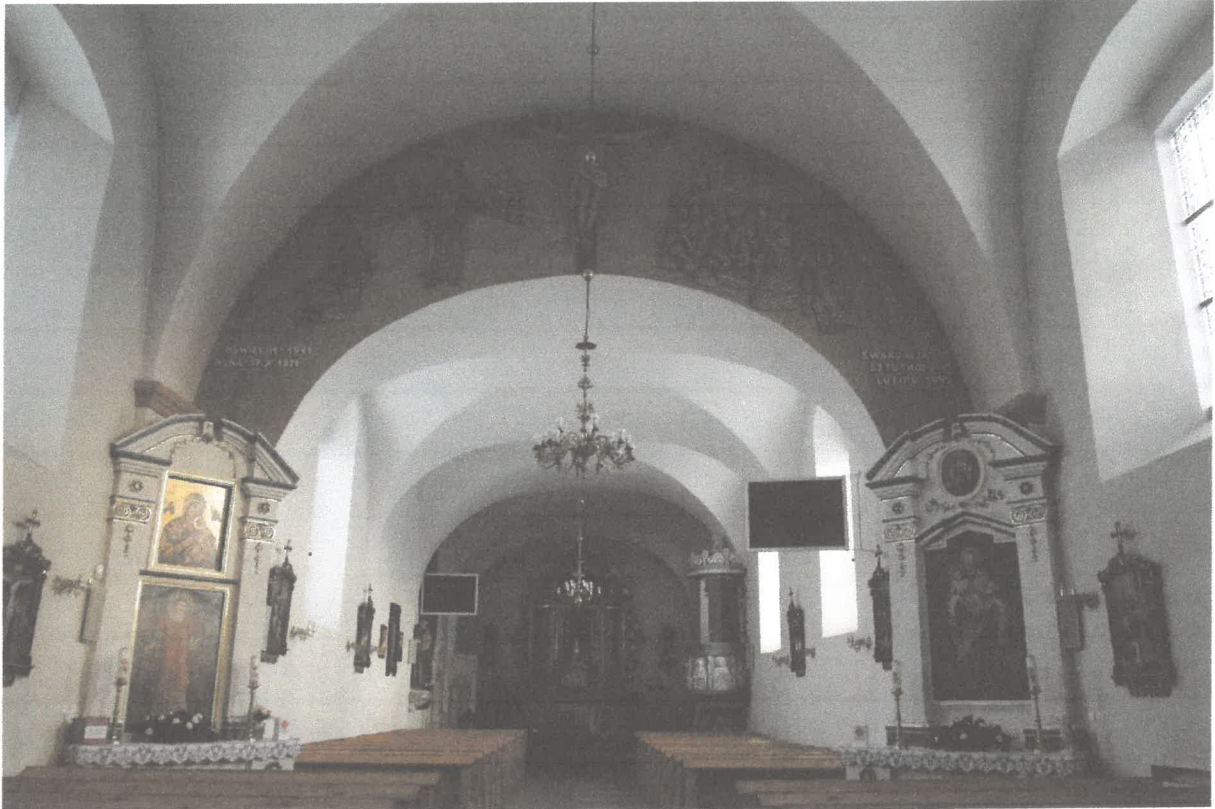
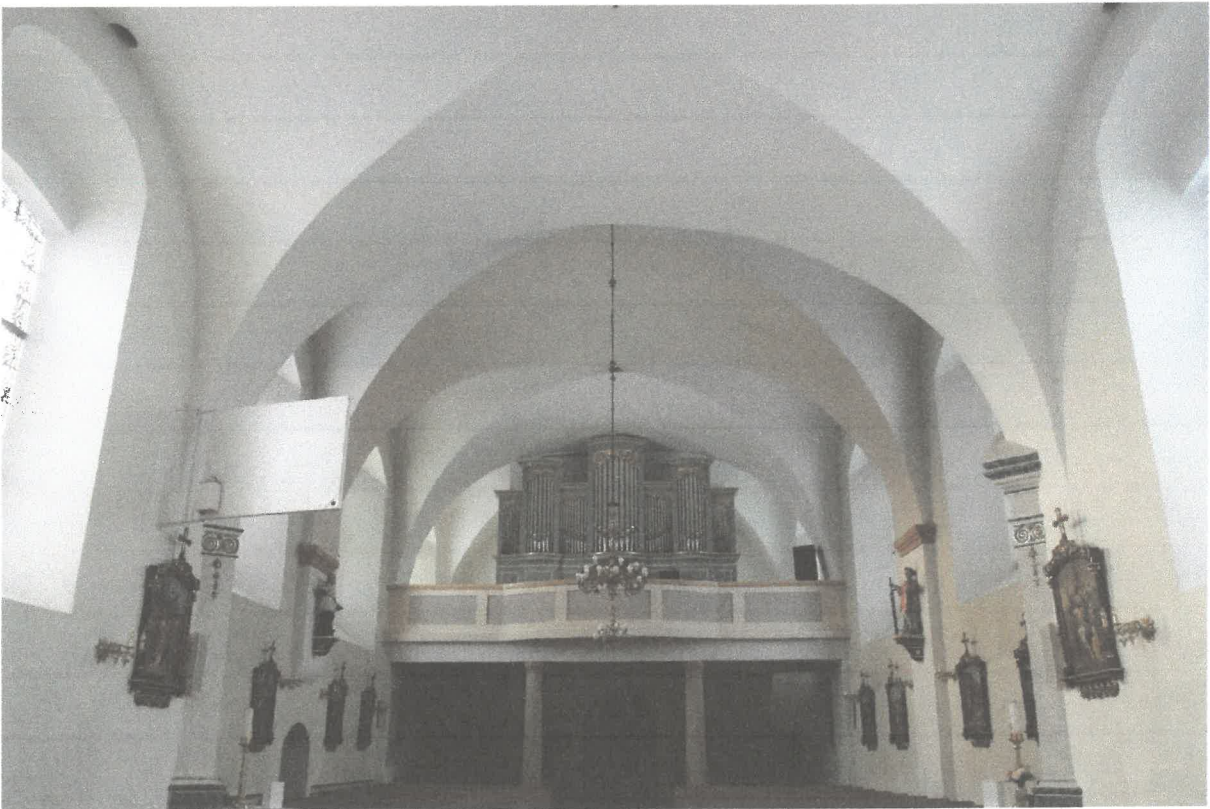
Fot. nr 30, 31 Kościół św. Wawrzyńca w Luzinie. Nawa kościoła. Ode strony chóru i ołtarzy bocznych. Stan obiektu przed pracami , fot. Elżbieta Przebirowska, luty 2024r..

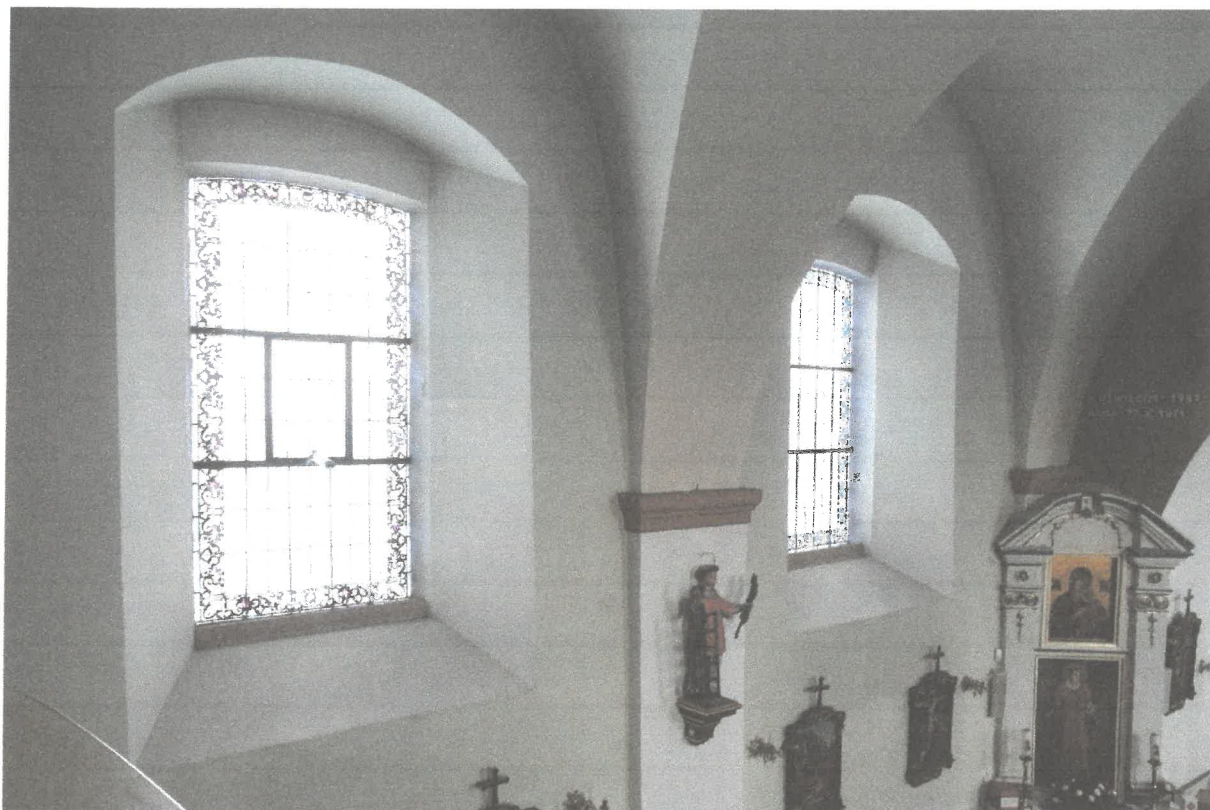
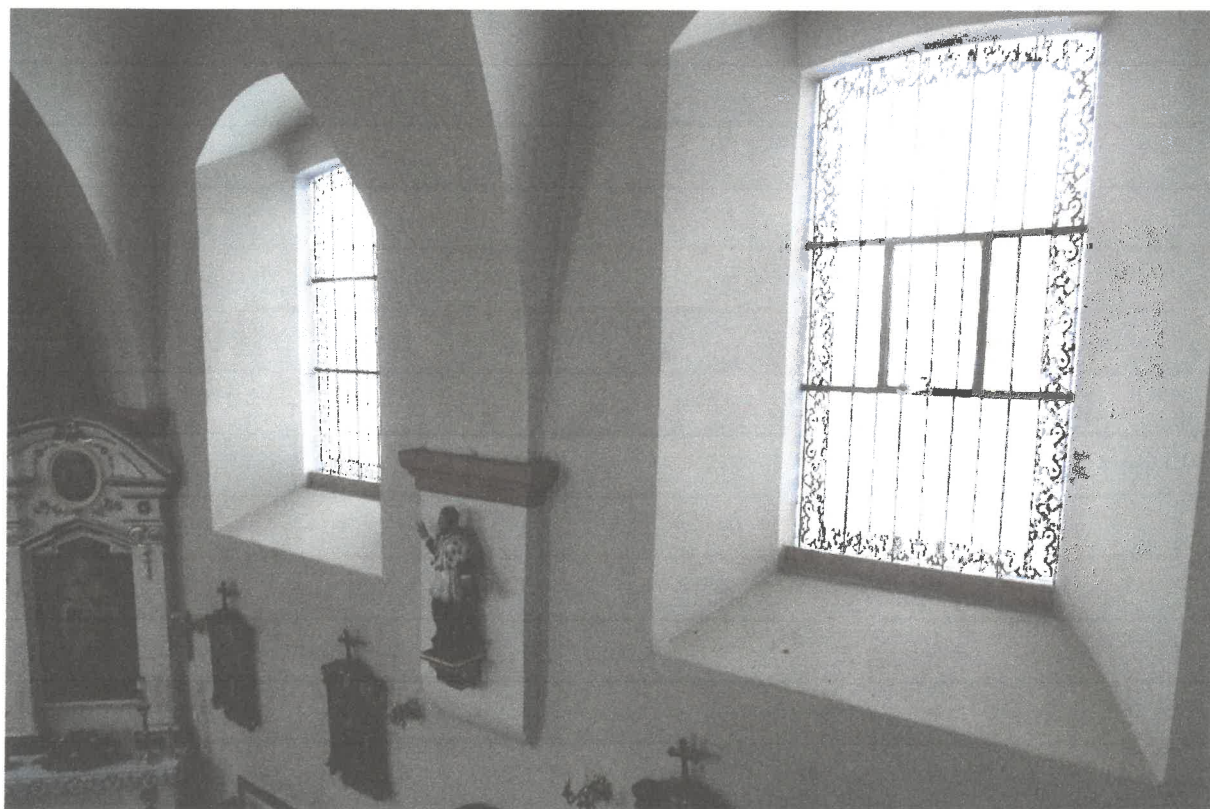
Fot. nr 32,33 Kościół św. Wawrzyńca w Luzinie. Nawa kościoła. Ode strony chóru i ołtarzy bocznych. Stan obiektu przed pracami , fot. Elżbieta Przebirowska, luty 2024r..

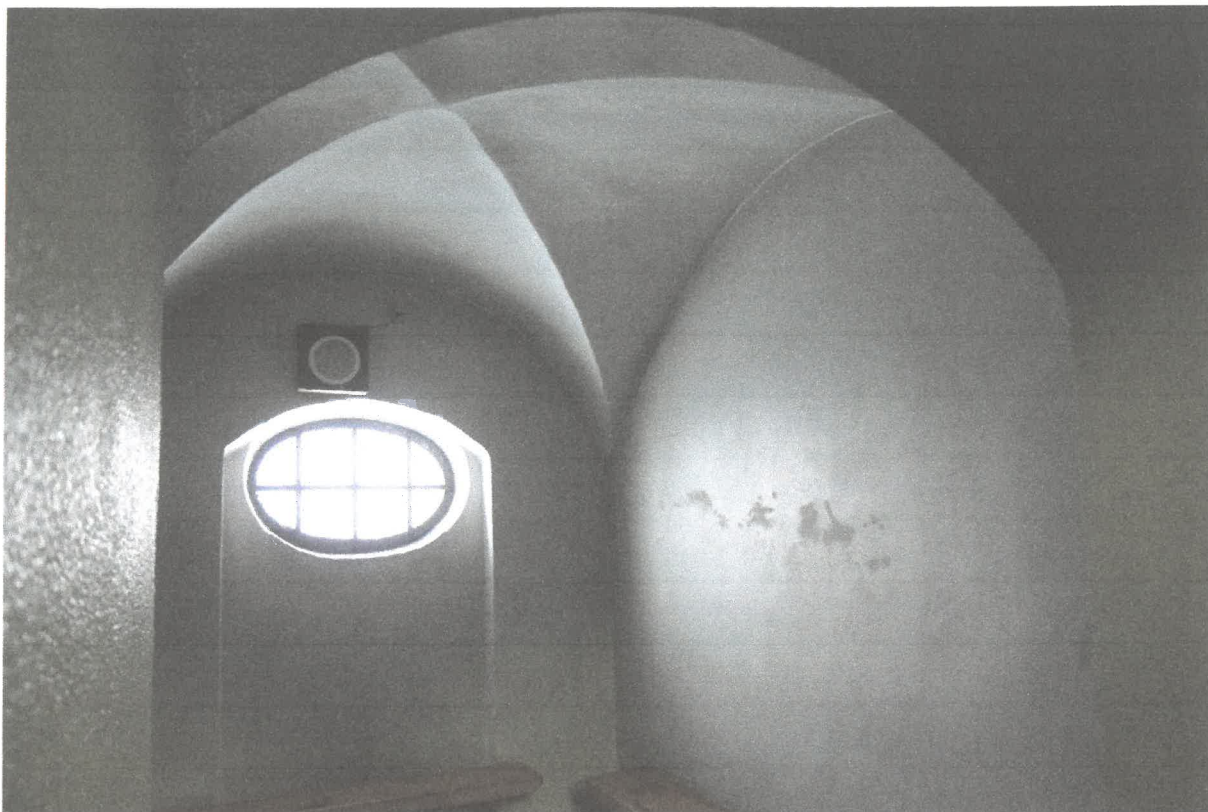
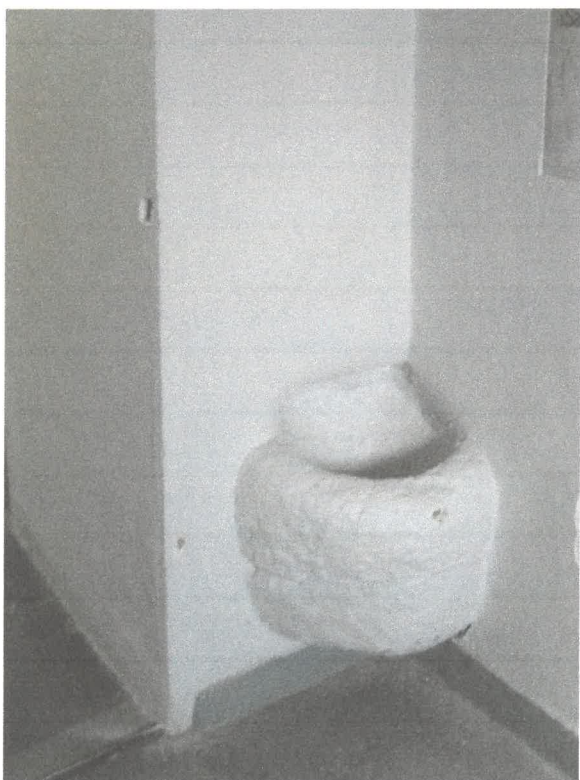
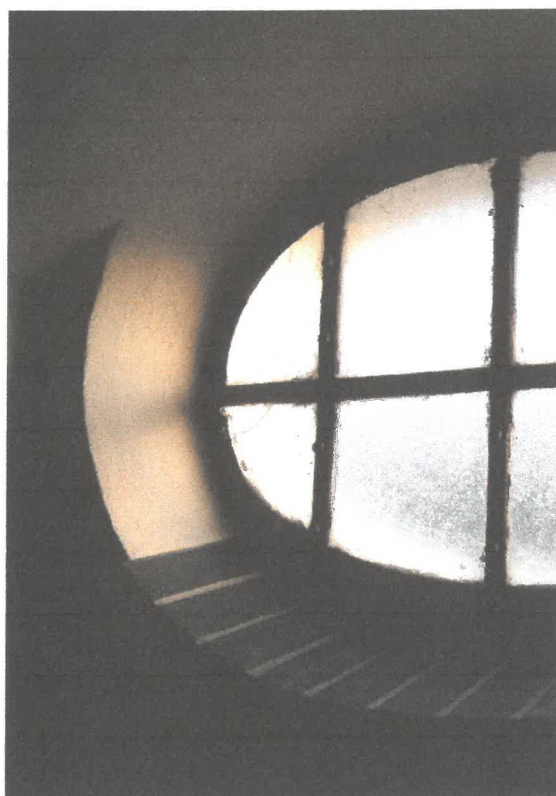
Fot. nr 38,39,40 Kościół św. Wawrzyńca w Luzinie. Kruchta południowa. Wtórnie zamontowana gotycka chrzcielnica i owalne stalowe okienko. Stan obiektu przed pracami , fot. Elżbieta Przebirowska, luty 2024r.
